## 山北町小塚沢における台風 9 号出水に伴う土砂流出実態

神奈川県県土整備局河川下水道部砂防海岸課 末安正英

パシフィックコンサルタンツ株式会社 ○ 角田皓史, 堂ノ脇将光, 青柳泰夫,  
飛岡啓之, 坂島俊彦, 皆川 淳

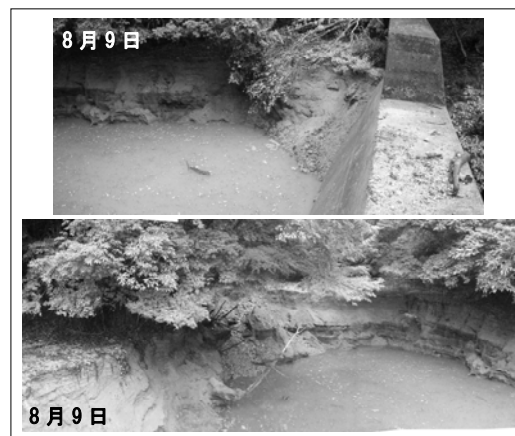
水抜き暗渠からの土砂流出により, 2 号堰堤の堆砂域は, 水通しより約 10m の深さまで未満砂となった(写真 1)。TS 測量により流出土砂量を算出したところ約 1,500 m<sup>3</sup>であった。残存する侵食面は, 細粒分主体の均一な水平堆積層で構成されており, 堰堤完成後, 常時ないし中小出水時に徐々に沈降堆積した細粒土砂が水抜き暗渠から流出したものと想定される。2 号堰堤直下流から治山ダムまでの約 250m 区間に堆積した土砂(写真 3 上)は, 最大粒径 φ50mm 程度の細粒分が主体で, 断面測量の結果約 1,500 m<sup>3</sup>と堆砂域からの流出土砂量とほぼ一致した。

写真 1 土砂流出後の 2 号堰堤堆砂域

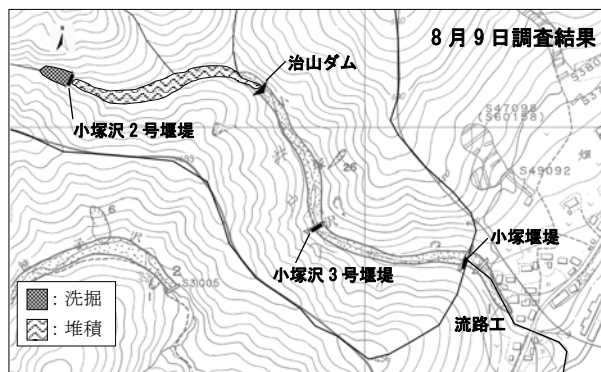
ず, 水抜き暗渠からの土砂流出のトリガーと考えられる降雨は特定できない(図 2)。この時期に震度 3 以上の地震は観測されていない。既往事例報告<sup>1)</sup>では, 礫等の閉塞物が何らかの作用により流出したり, 堆砂域の土圧バランスが崩れたことが土砂流出の原因と考えられる事例が報告されているが, 当該施設においても同様の現象が生じたと推察される。

図 3 水抜き暗渠からの土砂流出状況概要図

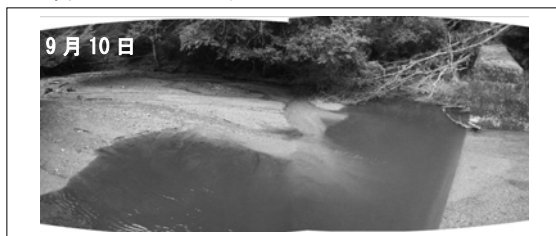
2号堰堤堆砂域は、台風9号出水により堆砂したが、水通し天端から3m程度は未満砂のままであった(写真2)。出水前に水抜き暗渠にスクリーンが設置されていたため、堰堤上流からの土石流や掃流砂分は堰堤に捕捉され、水抜き暗渠からの流出はなかった。堰堤下流へ流出した土砂の大半は、水通し部より越流した浮遊砂分であったと考えられる。

写真2 台風9号出水後の2号堰堤堆砂域

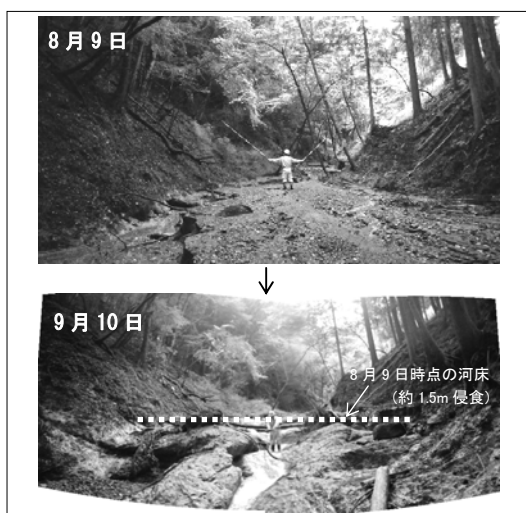
水抜き暗渠からの土砂流出により堆積した土砂だけでなく、その前から堆積していた河床堆積物のほぼ全量が流出した(写真3)。侵食深は最大1.5～2m程度で河床の露岩が確認された。

写真3 台風9号出水による土砂移動状況 [B区間]

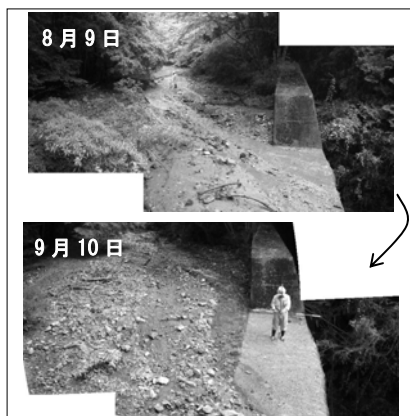
3号堰堤及び小塚堰堤では、分級効果により当初堆砂域に堆積していた細粒土砂及び植生が流出し、その後上流から流下した土砂礫が堆積した状況が見られた(写真4)。

写真4 台風9号出水による土砂移動状況 [C区間]

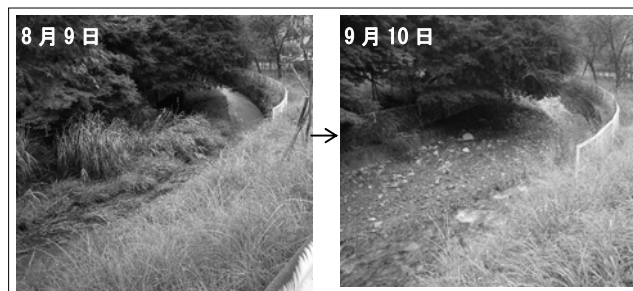
流路内の屈曲部など一部で最大0.6m程度の土砂が堆積し、河積阻害が生じたものの溢水した痕跡は見当たらなかった(写真5)。この堆積土砂は、B区間の土砂が二次移動したものと考えられる。

写真5 台風9号出水による土砂移動状況 [D区間]

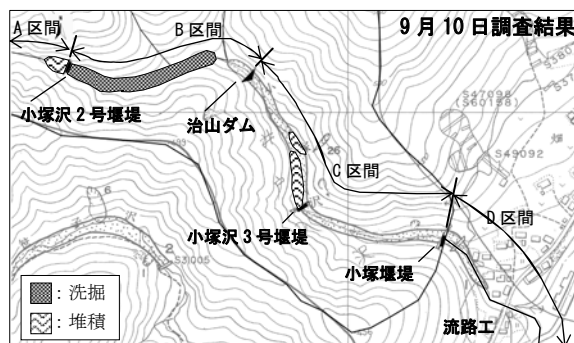
図4 台風9号出水による土砂移動状況概要図

今回の水抜き暗渠からの土砂流出事例は、最上流堰堤で発生したもので、下流の堰堤堆砂域や河道に十分な堆積空間があったため被害は生じなかった。また台風9号の記録的豪雨では、異常堆積した土砂が全て流送されたものの、下流の堰堤が土砂調節・分級効果を発揮したため、保全対象への影響は無かった。

しかし、保全対象直上流の砂防堰堤の水抜き暗渠から土砂流出が発生する場合などは、保全対象区間の河道に土砂が堆積し、土砂洪水氾濫被害が生じる恐れがある。このような予測不能な土砂流出のリスクを回避するため、堰堤堆砂状況の総点検、緊急対策を実施すべき溪流・施設の抽出を行い、小塚沢で実施された水抜き暗渠下流側へのスクリーン設置等の対策を順次進めるとともに、未対策の溪流は、豪雨時に緊急点検を実施し安全性を確認する必要があると考えられる。点検にあたっては、今回のように総雨量90mm程度でも土砂流出が発生する可能性があることを念頭に、安全対策や警戒雨量、中止雨量等を十分検討した上で、調査を実施することが望まれる。
