2010 年 9 月台風 9 号による静岡県駿東郡小山町における土砂災害調査報告  
～航空レーザ計測技術を用いた土砂移動実態の把握～

静岡県 砂防課 ○加納 章, 杉本 敏彦, 大野 正敏, 下村 史郎, 中戸川 達矢  
国土交通省 中部地方整備局 富士砂防事務所 吉柳 岳志  
国土交通省 中部地方整備局 沼津河川国道事務所 前佛 和秀  
アジア航測株式会社 臼杵 伸浩, 佐野 寿聡, 西村 直記  
静岡大学 土屋 智

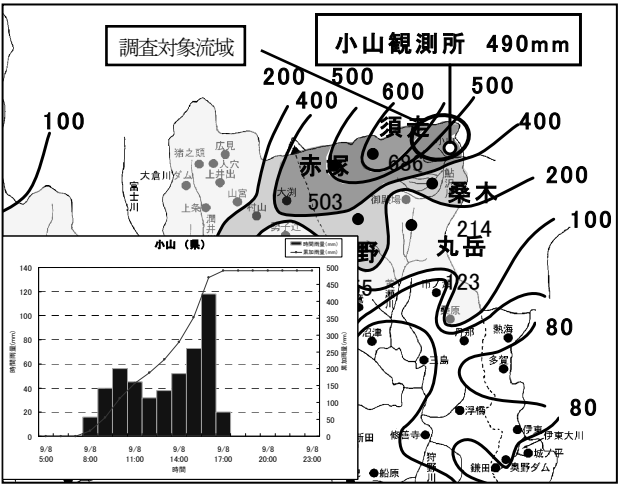
図－1 2010 年 9 月 8 日の降雨状況  
(最大 24 時間雨量)

小山町では 9 月 8 日の午前 7 時頃に降り始めた降雨が、16 時に最大時間雨量 118mm を観測し、最大 24 時間雨量は 490mm に達した。この豪雨による人的被害はなかったものの、洪水等によって住家全壊 6 棟、大規模半壊 7 棟、半壊 18 棟、床上浸水 14 棟、床下浸水 94 棟、非住家被害 16 棟という被害が生じた。小山町を流れる鮎沢川左支（北側）流域では降雨が激しく（図－1）多くの山腹・溪岸崩壊が発生し、土砂が下流域に流出した。とくに、湯船川及び野沢川の本川河道では著しい土砂の堆積が確認された。このことから、本調査ではこれら 2 流域を調査対象として選定した。

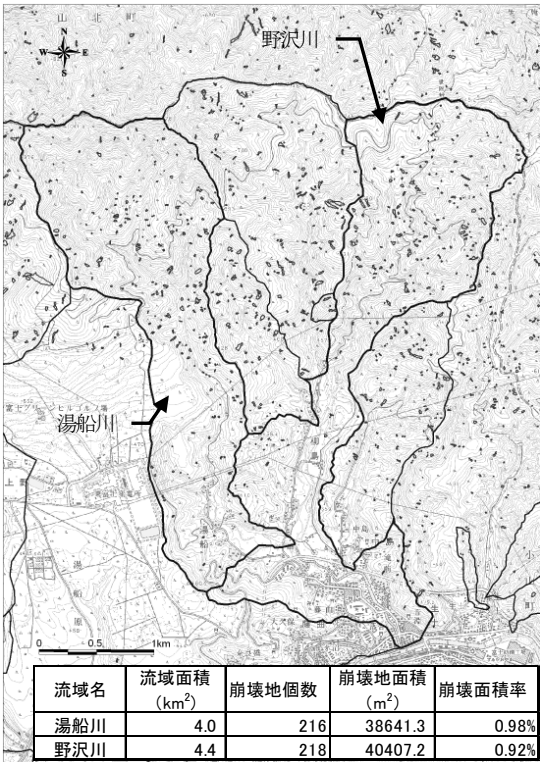
図－2 崩壊地分布図

図－2に調査対象流域とした湯船川及び野沢川の崩壊地分布図を示す。本調査では、小山町において約 1600 箇所の崩壊地が確認されており、湯船川では 216 箇所（崩壊面積率 0.98%）、野沢川では 218 箇所（崩壊面積率 0.92%）の崩壊地が確認された。また、両流域とも 100m<sup>2</sup>未満の小規模な崩壊地が全体の 50%程度を占めているが、湯船川では最大 1,270 m<sup>2</sup>、野沢川では 1,340m<sup>2</sup>の大規模な崩壊地が確認された。

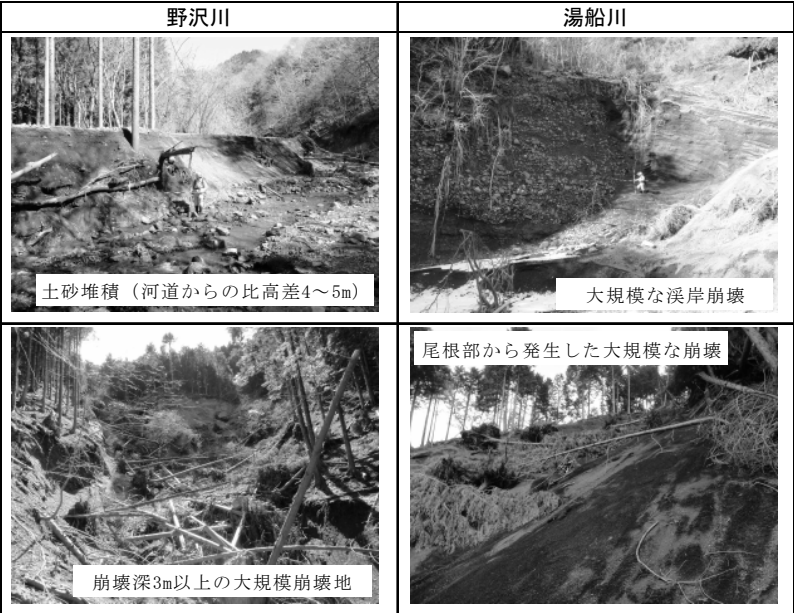
図－3 現地状況

現地調査により確認された流域状況を図－3に示す。机上調査より抽出した各流域 6 箇所、計 12 箇所の崩壊地を調査し、崩壊深について現地計測結果と航空レーザ計測データの差分解析結果とを比較したところ、概ね整合がとれていた。また、両流域とも大規模な山腹崩壊・溪岸崩壊が多く見られ、崩壊深 3m 以上の崩壊が複数確認された。一方、河道部では、河床との比高差が 2～4m 程度の土砂堆積が見られ、土砂とともに大量の流木が堆積している箇所も確認された。

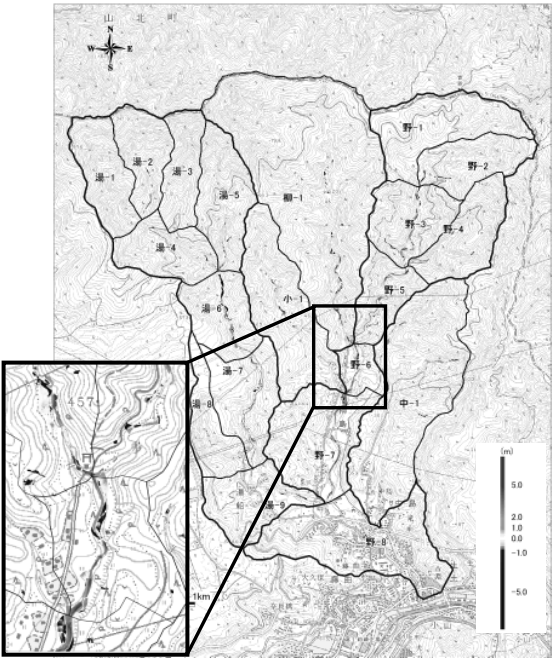
図－4 土砂変動状況図（差分図）

2 時期の航空レーザ計測データを用いた差分解析より算出した土砂変動状況図（差分図）を図－4に、小流域ごとの土砂変動量を表－1に示す。湯船川上流域では山腹における侵食量が卓越しており、湯－1～5 流域では約 68,000m<sup>3</sup>の流出となった。湯－6 流域より下流の河道では堆積傾向を示しているが、山腹における侵食量を含めるといずれの流域においても侵食傾向となり、湯船川の最下流端からは約 103,000m<sup>3</sup>の流出となった。一方、野沢川の上流域（野－1～4）では山腹からの流出量が多く、約 100,000m<sup>3</sup>の流出となった。野－5 より下流の流域では河道部における堆積が顕著であるが、主要支川（柳島川・小野畑沢・中島川）からの土砂流出により、最下流端では約 177,000m<sup>3</sup>の流出となった。以上より、両流域から鮎沢川本川へ合計で約 280,000m<sup>3</sup>の土砂流出となった。
