平成 22 年 9 月 8 日 神奈川県北部豪雨災害と土砂移動

○下河敏彦・稲垣秀輝（株式会社環境地質）

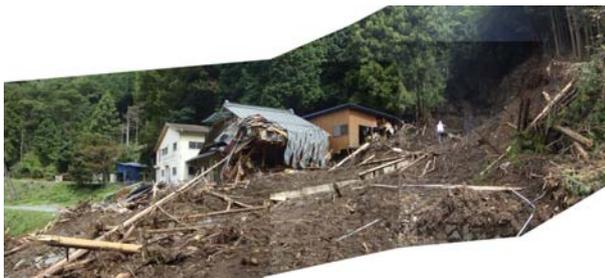
丹沢湖西部の世附地区では、集落の家屋の損壊、電柱の倒壊、道路の洗屈などの被害が生じた。また、スギ・ヒノキ植林が大量に流木となって被害が拡大している(写真-1)。これらの流出土砂は、上流の0次谷で発生した表層崩壊に伴う溪床・溪岸侵食によってもたらされたと判断される。流出土砂は、スコリアを主体とする土砂流である(写真-2)。この溪流とやせ尾根で隣接する斜面は浅い凹状となっており、崖錐が形成されている。この崖錐堆積物は、今回の豪雨による顕著な移動は認められなかったが、φ20cmのスギに根曲がりが見られる(写真-3)。

写真-1 世附地区の家屋の被害状況

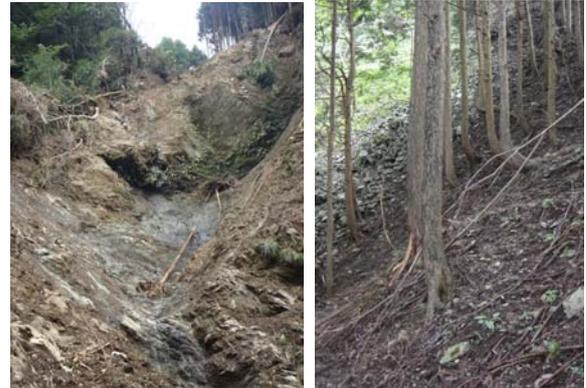
写真-2(右) 世附地区被災地上流の土砂流出

写真-3(左) 崖錐堆積物と根曲がり

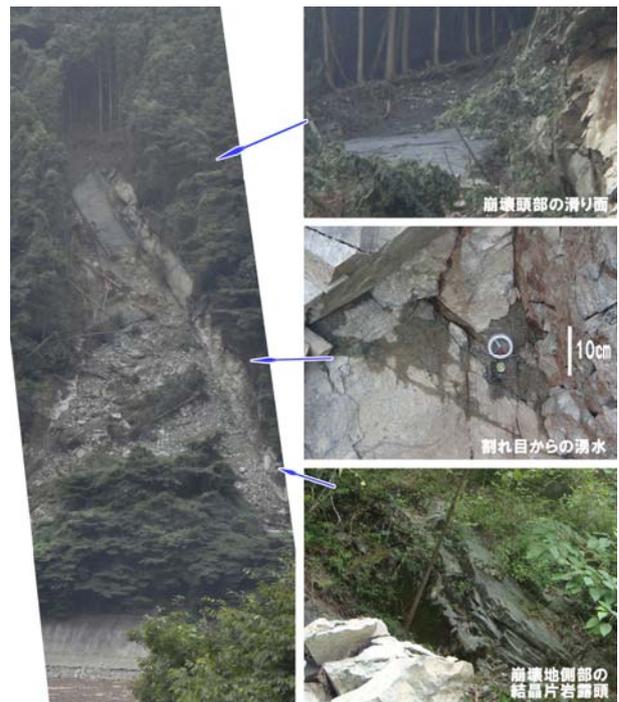
今回の豪雨では、人的被害はなかったものの岩盤崩壊が数箇所が発生していた。このうち、丹沢湖左岸側の世附橋付近では、鋭利な滑落崖を持つくさび型の岩盤崩壊が発生していた。比高は約 50m、斜面勾配は 35~40° と急である。

地質は結晶片岩化の進んだ火山礫凝灰岩が主体で、φ1m以上の角礫が多く細粒分が少ない。ダム造成以前の空中写真を判読すると、崩壊斜面は河川の攻撃斜面にあたり、出尾根地形の下部が明瞭な侵食前線となっている。このため地形的には重力による変形が進み不安定であったと考えられる。

写真-4 丹沢湖左岸側の世附橋付近の崩壊地

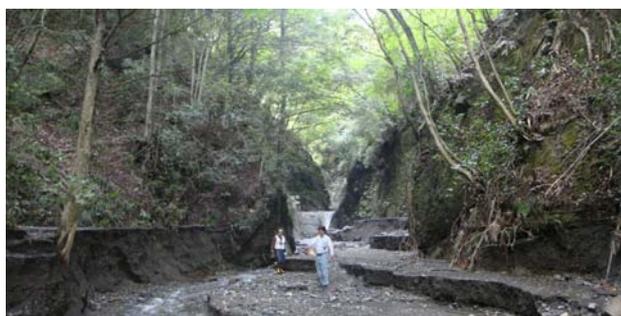
丹沢湖から南流する河内川でも、洪水や流木による被害が発生していた。このうち河内川キャンプ場では、右岸側の支流から掃流砂による典型的な扇状地が形成されていた。この溪流の流域の地質は礫岩が主体であり、層理面の走向は溪流の向きに対してほぼ直行するN20° Eで、傾斜は78° W方向と高角度の受け盤となっている。溪床は露岩しており、谷出口から200m上流では滝と狭窄部が存在し、さらには緩勾配も連続していることから、流出土砂は掃流状態となる。今回の豪雨による流出土砂は、溪床からの2mの高さに明瞭な堆砂肩が形成されていた（写真-5）。

写真-5 谷出口の土砂流出状況

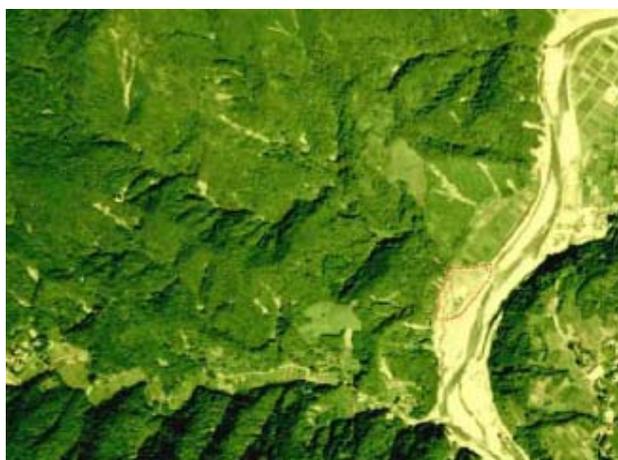
(CKT-75-17 C19-18)

なお、1975（昭和50）年に撮影された空中写真を判読すると、今回と類似した扇状地状の土砂流出が認められた。この空中写真は昭和47年7月豪雨による土砂移動を反映していると考えられる。この空中写真では、上流域で崩壊も散見されるがいずれも表層崩壊である（写真-8）。

写真-8 1975年国土地理院撮影の空中写真。昭和47年7月豪雨による土砂移動状況を反映。

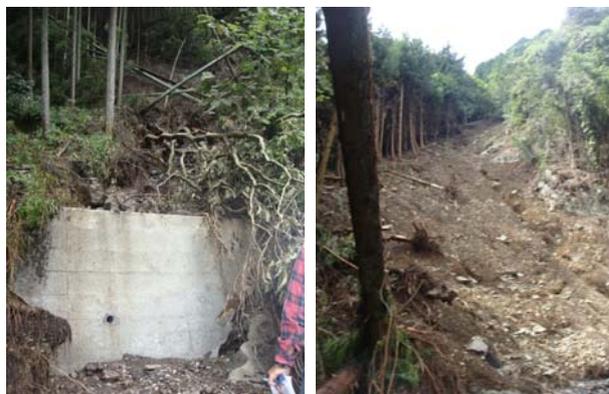
今回の土砂災害では、丹沢湖に大量の土砂及び流木が流入していたため、世附川上流域では表層崩壊が多発している可能性が高い。他の地域では小規模な溪流や0次谷の表層崩壊が散見される程度であった。流出した土砂の多くは宝永スコリア層であり、崩壊深は概ね1m以下の根系層に留まっている。

写真-9(左) 河内川下流県道沿いの表層崩壊

写真-10(右) 世附川の県道沿いの表層崩壊

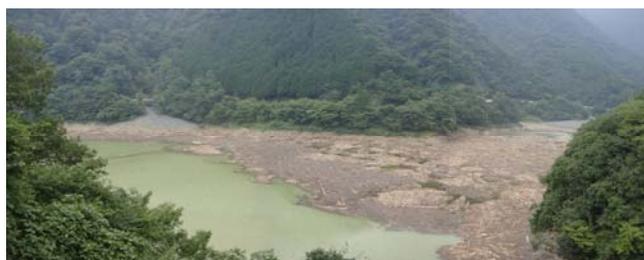
写真-11 丹沢湖に流入した大量の流木

(2010/9/20, 豪雨から12日後撮影)
