斜面崩壊と地質・地形・植生との関係
千葉県東方沖地震および新潟県中越地震を事例として

茨城大学理学部 本田尚正・堀切 愛

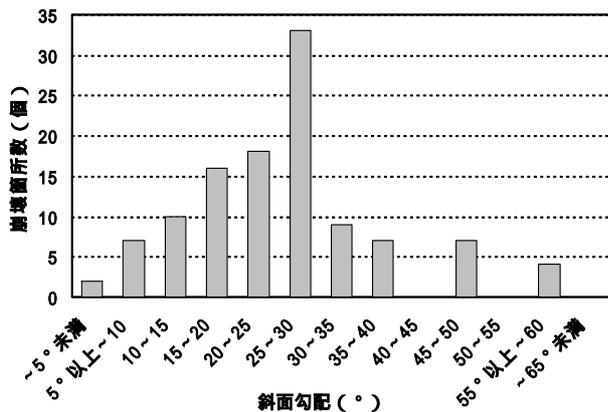
(a) 千葉県東方沖地震の場合

図1に崩壊が発生した斜面の勾配の分布を示す。同図によれば、千葉県東方沖地震では斜面勾配30°付近に、新潟県中越地震（小千谷地区）では斜面勾配が30°付近および45°付近に、それぞれ崩壊箇所が集中している。図2に崩壊地の地形形状の分布を示す。同図によれば、検討地域のどちらにも共通して、崩壊地の地形形状は凹地形よりも凸地形の割合が多い。以上の結果はいずれも地震時の崩壊に及ぼす地形特性の一般的な傾向とよく一致しており、斜面の崩壊危険度を評価する指標として有効である。

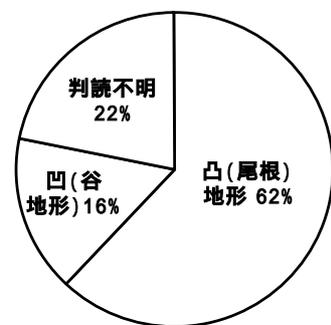
(b) 新潟県中越地震(小千谷地区)の場合

一方、同表の(b)から、新潟県中越地震の例では両者の関係は一致しなかった。検討対象地域内では、図3に示すとおり、凸地形にはオクチョウジザクラ・コナラ群集が多く分布し、凹地形にはスギ・ヒノキ・サワラ植林が多く分布している。一方、崩壊地は図2(b)のとおり、凸地形が約60%を占めている。凸地形は地震波の影響を受けやすいため、実際の崩壊箇所数は植林地よりも、凸地形に多く群生する二次林の方が上回ったものと推察される。
