磐井川における岩手宮城内陸地震後の崩壊状況について

財) 砂防・地すべり技術センター ○川上 誠博 中野 泰雄 道畑 亮一  
岩手県県南広域振興局土木部一関土木センター 高屋 英洋 村上 由一

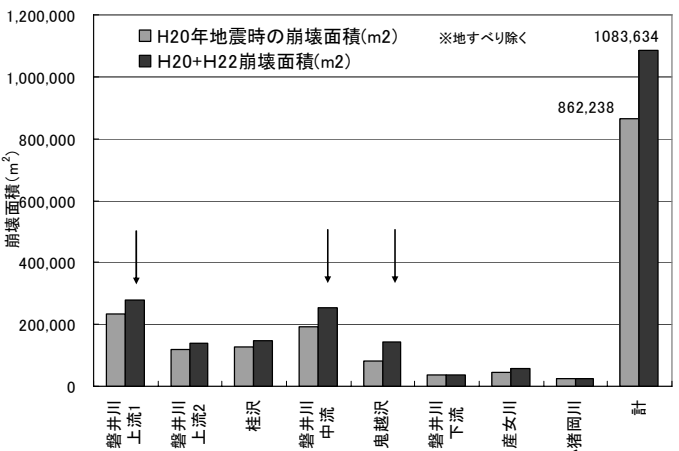
図-1 流域別の崩壊面積の変化

崩壊地の面積を流域全体で評価した場合、地震発生後から約 2.5 年間で 25%増加している。また、各流域では鬼越沢、磐井川中流域、磐井川上流 1 で地震時に相当する崩壊が、新たに発生している。崩壊発生箇所は、地震直後に崩壊が多かった箇所を中心に分布しており、流域上流の山腹部や支川の溪岸部等で小さな崩壊が多く発生している。

一方、崩壊規模の大きかった本川の溪岸崩壊では新規・拡大崩壊が少ない。また、地震発生時から崩壊が少ない小豬岡川や磐井川下流でも、崩壊地は縮小・消失傾向となっている。

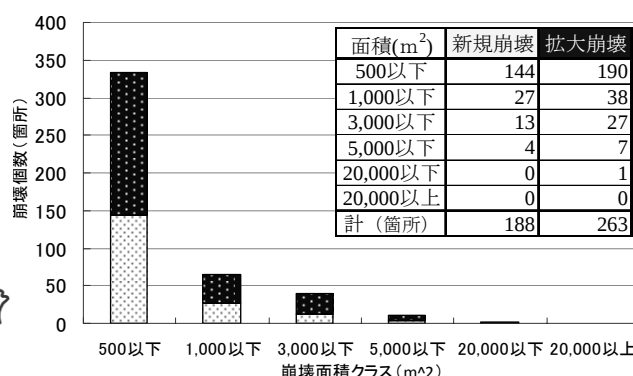
図-3 崩壊箇所数と規模

崩壊地の新規・拡大・消滅した箇所数で見ると、地震発生時（789箇所）から新規・拡大崩壊で451箇所が発生しており、その規模は、新規崩壊で平均面積が544m<sup>2</sup>、拡大崩壊は416m<sup>2</sup>と比較的小さい崩壊が多くなっており、崩壊面積が500m<sup>2</sup>を越える崩壊箇所は格段に少ない傾向となった。

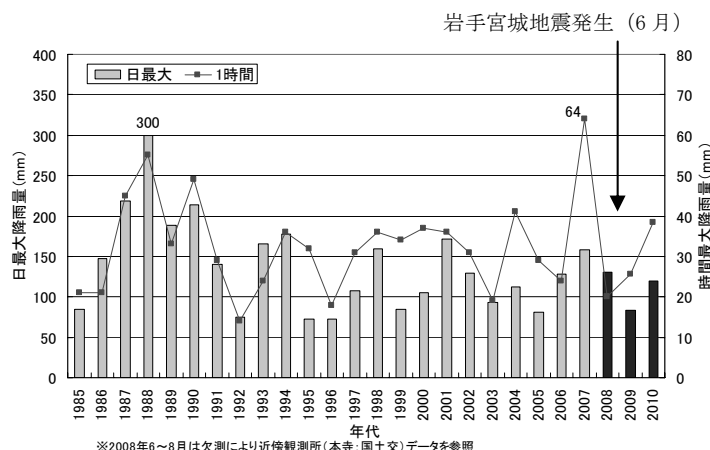
図-4 過去25年間の最大降雨量（祭時）

崩壊発生の誘因の一つとして、地震後の降雨量を整理した。降雨観測所は、流域内にある祭時（アメダス）を代表し、地震発生直後の平成20年6月～8月の欠測期間は近傍の本寺（国交省）の観測値を用いた。年間降水量・日降水量ともに平年程度となっており、日雨量100mmを超える頻度は地震後約2.5年で1.2回/年間となり、平年並みとなっている。
