## 2010 年インドネシア国メラピ火山噴火における砂防施設の状況

八千代エンジニアリング (株)

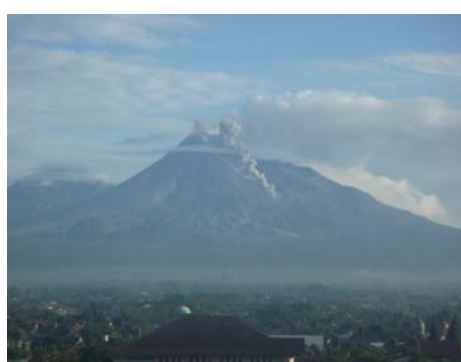
写真-1 火砕流が流下するメラピ火山

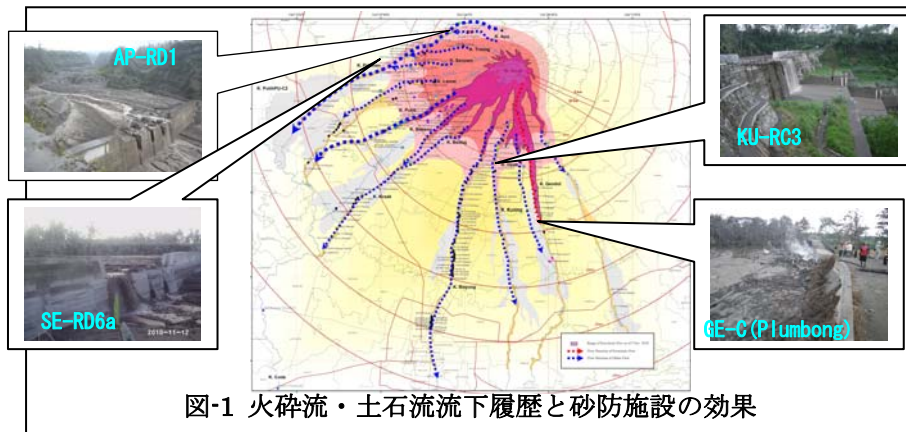
図-1 火砕流・土石流流下履歴と砂防施設の効果

噴火直後から、各河川で土石流が観測された。泥流型の土石流は山頂から 20km 下流付近（河床勾配 1/40～1/50 程度）まで到達している。

これに対し、メラピエリアに配置されている砂防施設は、噴火直後に大きな効果を発揮し、多くの土石流を捕捉した（図-1）。しかし、土砂発生源となる今回の火山噴出物は、膨大な量であり、さらに雨季と重なったこともあって、土石流は想定以上の規模となっている。

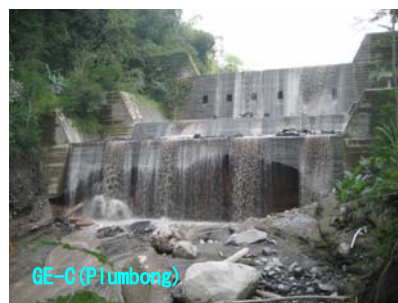
#### (1) 施設下流の河床変動による損壊（写真-2）

施設下流で局所洗掘が生じている。その洗掘深さは 10m 以上となる場合もあり、副堰堤、水叩きなどの前庭保護工基礎が洗掘され、破損、倒壊を引き起こしている。

写真-2 河床変動による損壊事例

表-1 に施設下流で生じた洗掘深と、主堰堤の高さ、及び現河床勾配をまとめたものを示す。噴火後に観測された施設下流における最大の洗掘深さは約 13m である。また、これら洗掘深さと堰堤の高さ、現況河床勾配との相関は認められず、土石流の流量、河床材料・地質、河道形状、上下流の施設の位置など多種多様な要素が混在しているものと推測される。

メラピエリアでは一般に最下流の前庭保護工施設の根入れを 6m とすることが多いが、これ以上の洗掘が生じており、施設の破損につながっている。

- (1) 河床変動に対応可能な前庭保護工の見直し
- (2) 摩耗対策
- (3) 袖部越流に対する、前庭保護工等の補強
- (4) 土石流、巨礫の衝突力の見直し

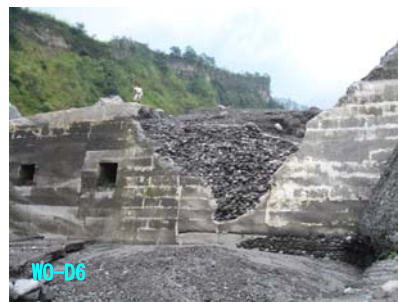
#### (2) 著しい摩耗による損壊（写真-3）

頻発する土石流の流下で、堰堤天端の摩耗が著しく、内部材料まで達し、施設の倒壊を誘発させる。特に石積み構造やダブルウォール形式の構造を採用している施設は、損傷が著しい。

写真-3 摩耗による損壊事例

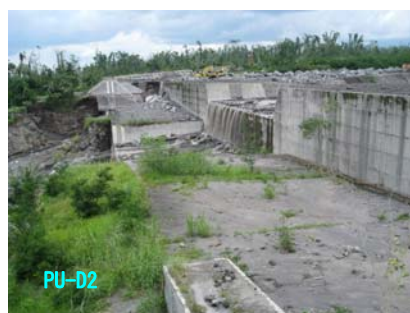
#### (3) 袖部における土石流越流による損壊（写真-4）

主堰堤の袖部を土石流が越流し、主堰堤のバッファフィル、前庭保護工を破損させている。土石流の発生頻度が非常に高く、土石流の捕捉機能が回復する前に新たな土石流が流下する場合や、土石流の偏流が生じているなどの原因が考えられる。

写真-4 袖部土石流越流による損壊

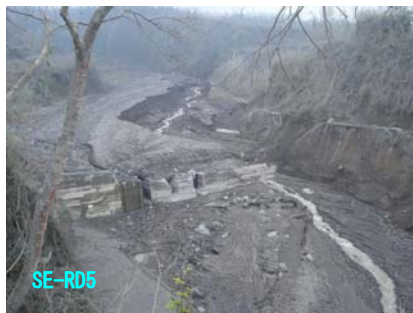
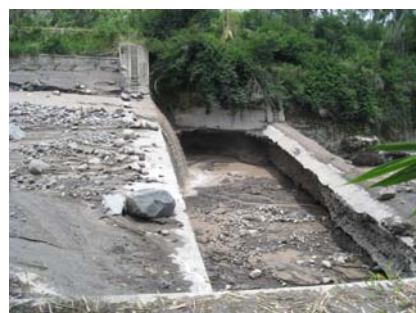
(4) 想定を越える土石流、巨礫の衝突による施設の破損(写真-5, 6)

想定を越える巨礫の衝突による施設の破損が生じている。メラピエリアでは土石流で流下する巨礫径 ( $D_{\max 95}$ ) を  $\phi 2\text{m}$  としていることが多いが、今回の噴火後の土石流では、 $\phi 3\text{m}$  以上の巨礫が流下している。これらの衝突によって堰堤袖、副堰堤の破損、摩耗が生じ、施設を破損させている。また、副堰堤の破損によって、主堰堤下流の水辱池効果が消失し、巨礫が直接水叩きを破損させている状況も散見され、施設全体の倒壊を引き起こしている。

写真-5 巨礫衝突による破損(1)

写真-6 巨礫衝突による破損(2)

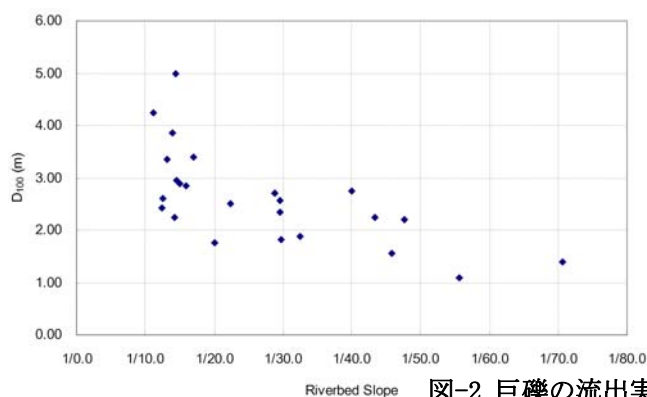
一方、土石流で流下した巨礫計測結果を図-2 に示す。一般に土石流堆積区間とされる河床勾配 1/40～50 の下流域まで到達しており、巨礫は  $\phi 2\text{m}$  を越えている。また、最大  $\phi 5\text{m}$  の巨礫も観測されており、計画に想定していた 2m を遙かに越えていることが分かる。この様な巨礫が流下することによって、多くの施設を損壊させたと考えられる。

図-2 巨礫の流出実績

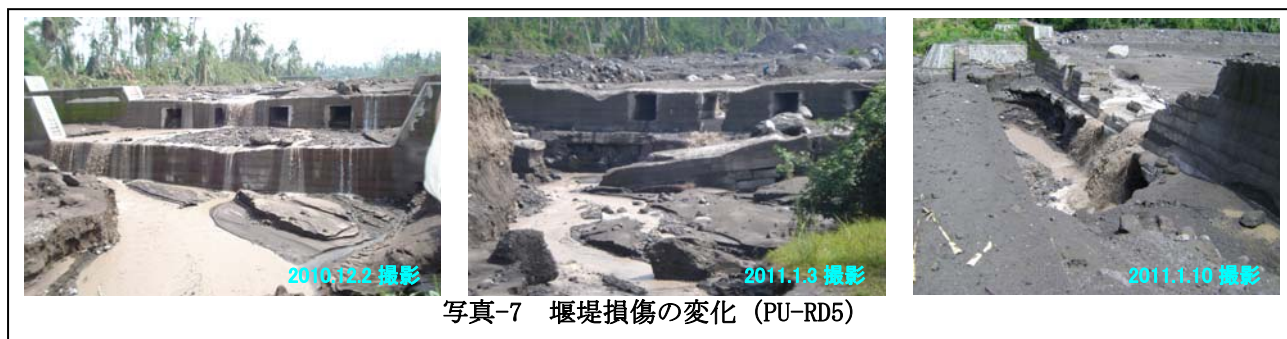
摩耗については、土石流発生頻度が非常に高いため、摩耗速度も非常に速い。写真-7 に示すように、約 2 ヶ月程度で天端コンクリート 1.0m が完全に摩耗されている施設もある。写真に示す施設では、クレスト天端コンクリートは配筋されており、コンクリートの強度は K-225 (日本国内の鉄筋コンクリート 24N に相当) が使用されている。

写真-7 堰堤損傷の変化 (PU-RD5)
