八幡谷溪流で土石流を捕捉した鋼製砂防堰堤の除石について

砂防鋼構造物研究会   ○山口聖勝   國領ひろし  
京都大学大学院       水山高久

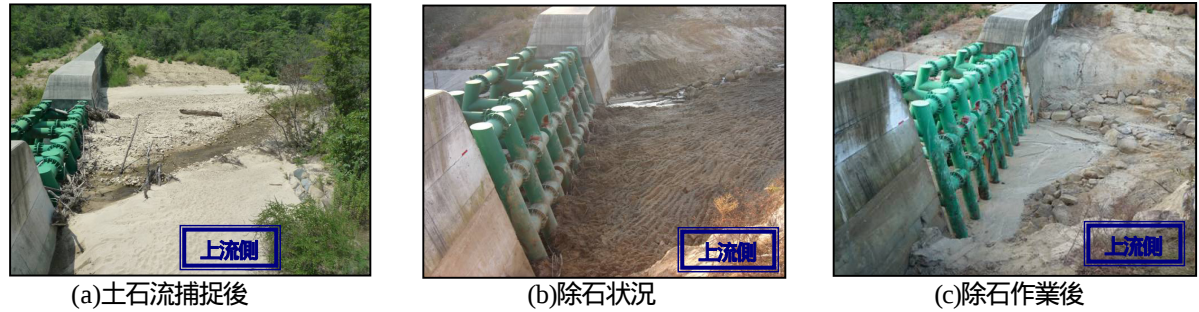
写真-2 鋼製透過型砂防堰堤 (B 型) の除石状況

写真 - 2(a)に示すように、スリットダム B 型の土石流捕捉後の状況は、上流側がほぼ満砂状態になっていたが、除石・除木後は写真-2(b),(c)のようになっており、除石作業を請け負った施工業者からの聞き取りによると、上流側の I 型と同様に、堆砂域には巨礫はなく、流木と土砂だけであったとのことである。すなわち、土石流の捕捉形態は、流木＋土砂であったと言える。

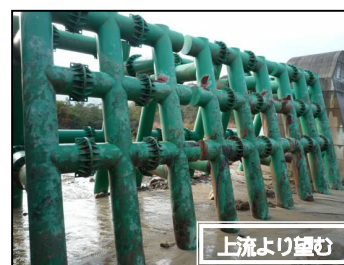
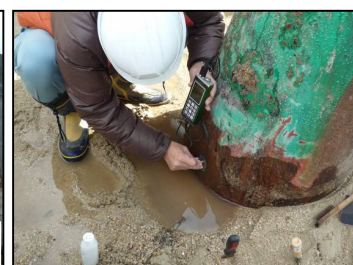
写真-4 B型損傷調査状況

一方、今回調査したB型の場合も捕捉形態が 流木 + 土砂の形態であったため、表-3のような損傷結果となった。すなわち、土石流捕捉後に流水等に曝された箇所は塗装の剥離等が多少確認されたが、板厚測定結果から板厚の減少はなく、母材は健全であると判断された。なお、フランジの開き、ボルトの破断、鋼管のへこみもなく、これらの施設は健全な状態であると判断された。

| 調査項目 | | 調査結果 | 適 要 |
|---|---|---|---|
| 外 観 | 全体 | 変位・変形等なし<br>塗装に粒状の膨れ、<br>剥離が確認された | |
| 板 厚 | 上流柱：16.7mm | 設計値：16.00mm | |

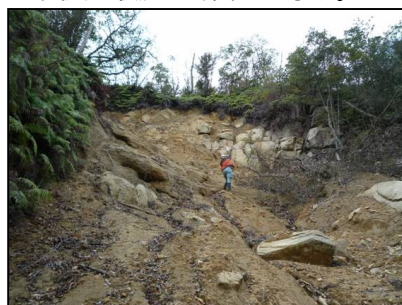
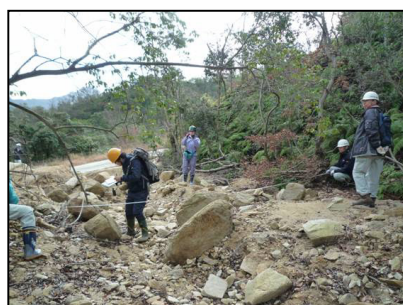
写真-6 左支川の状況

スリットダムB型が捕捉した土砂及び流木は本川からの土石流ではなく、写真-5に示す左支川からの土石流による土砂及び流木と推定される。左支川の状況を写真-6に示す。

I型スリット堰堤の下流に設置されたスリットダムB型の捕捉状況として、堰堤近傍には巨礫が存在せず、上流に設置されたI型スリット堰堤と同様に流木と土砂による捕捉状況であった。捕捉した土砂は左支川からの土石流であると推定されるが、左支川からの土石流に含まれる巨礫は、本川と支川の合流点よりも上流に停止している状況であった。巨礫が停止した要因としては、合流点付近は勾配が緩くなったためと思われる、流木と土砂のみが堰堤付近まで流下したものと想定される。これらのことから、鋼製透過型砂防堰堤は土石流中に流木がある程度含まれた状況であれば、巨礫を含まずとも一定の土石流捕捉効果が得られることが確認された。
