三宅島における鋼製砂防堰堤の腐食対策について

東京都三宅支庁土木港湾課 辻 昌宏  
パシフィックコンサルタンツ株式会社 ○堂ノ脇将光, 今城貴弘, 山並真也, 鈴木勝一

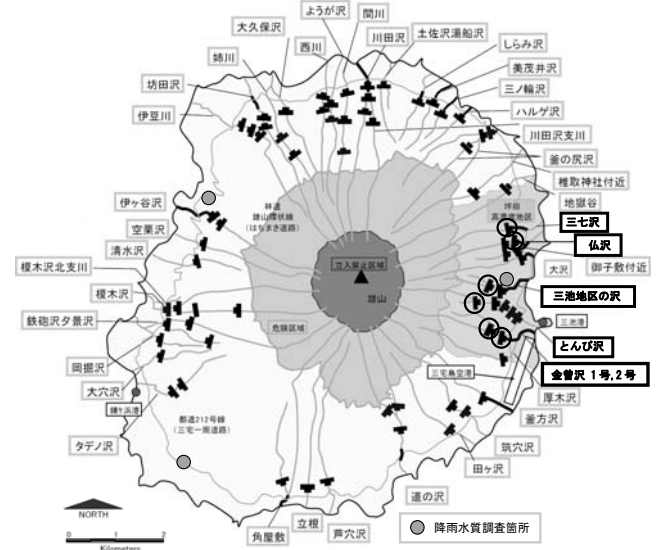
図-2 腐食調査実施箇所

上記の課題を把握するために、まず、坪田高濃度地区に位置する砂防堰堤のうち、目視観察から腐食の進行が著しい 6 基を対象に水質・土質調査（降雨、表流、滞留、中詰土、堆積土）、腐食調査（上流・下流・側壁壁面材、タイ材、コンクリート）を実施した（図-2、表-1）。

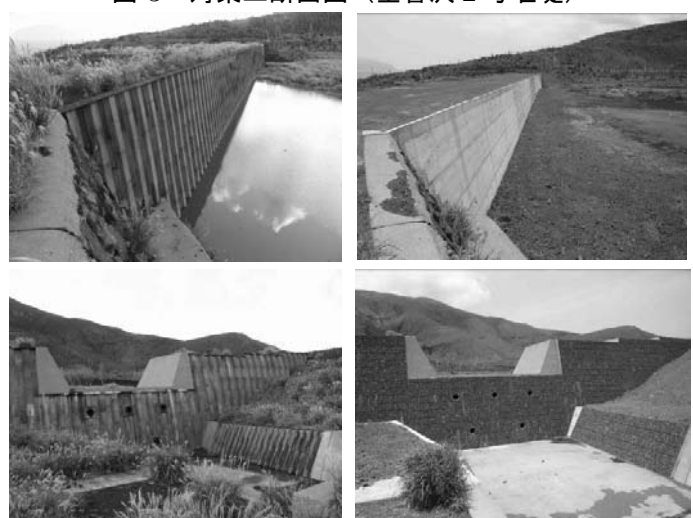
写真-3 金曾沢2号堰堤の対策工実施前後の状況 (上：上流面，下：下流面)

上記の工法により、対象とした6基の堰堤の工事が完了し、景観に配慮しつつ腐食の進行を防止する最適な対策を実施することができた(表-4)。成果事例として図-3に対策工の断面図を、写真-3に金曾沢2号堰堤の対策工施工前

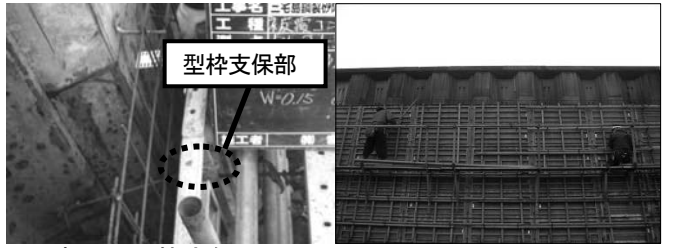
写真-4 型枠支保に利用した溶接鉄筋

写真-5 反復転用した型枠

工事の実施にあたっては、既設鋼材と被覆コンクリートの接合面のせん断に対し補強鉄筋を配置したが、これをコンクリート打設時の型枠支保に利用した(写真-4)。また、プラスチック製型枠を反復転用することによって、廃材の削減に努めた(写真-5)。
