## 平成 23 年 9 月奈良県十津川地区で発生した深層崩壊の地形・地質的特徴

中日本航空株式会社 ○鈴木浩二  
 京都府立大学大学院 松村和樹  
 朝日航洋株式会社 長野英次

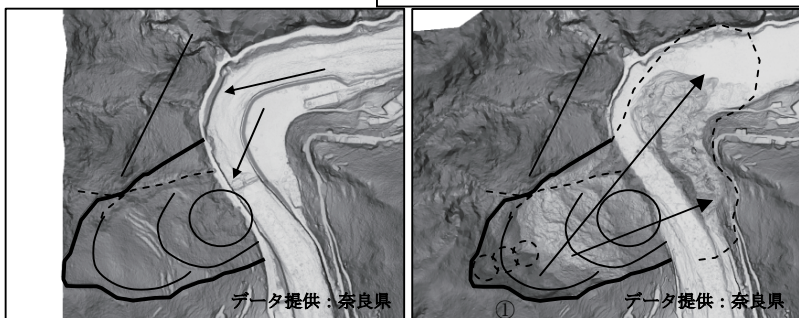
図-2 宇井清水の崩壊地形（左：H17 年，右：H23 年 9 月）

崩壊が発生した斜面は、熊野川本川の水衝部下流側に位置する（図-2）。崩壊発生前の地形（図-2 左）では斜面右に二股の谷地形（破線）があり、右支川は今回の崩壊発生斜面付近で不明瞭となっている。斜面脚部には複

数の崩壊跡地（楕円）があり上部に地すべり地形（曲線）が確認できる。上流側の隣接斜面では岩盤に規制される構造（直線）が確認できる。

崩壊発生後の地形（図-2 右）では、崩壊内部の露岩と堆積物の境界に複数の湧水跡（パイピングホール、破線円）が確認できる。流出土砂は、対岸への乗り上げにより人的被害を発生させ河道を閉塞した。氾濫土砂は本川上流方向にも進み上流右岸側にも到達しているのが確認できる（矢印）。図中①の部分では、台風 15 号により崩壊が拡大、斜面が 20m 後退している。

9 月 4 日 7 時過ぎ崩壊が発生した。崩壊は「2004 年 8 月に発生した地すべりに比べ一瞬で斜面が落ちた」、「斜面脚部の道路まで冠水していた」との目撃談もある。崩壊斜面は、岩盤上に著しく風化した土塊と崩積土が厚く堆積し、岩盤との境界や崩積土には湧水による侵食が発達していた。

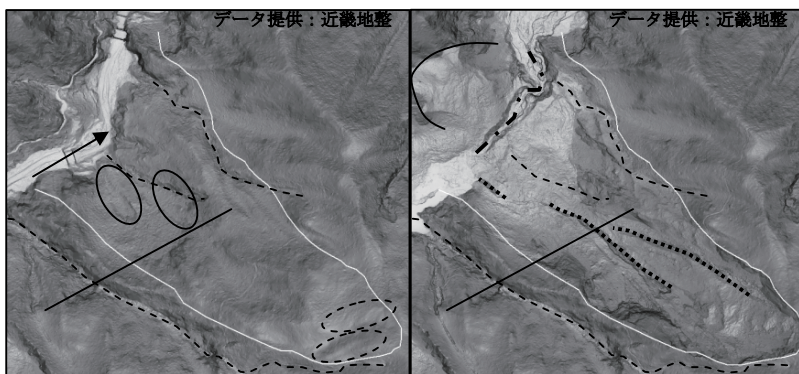
図-3 赤谷の崩壊地形（左：H21 年，右：H23 年 9 月）

崩壊が発生した斜面は、赤谷川の水衝部とその上流に位置する（図-3）。崩壊発生前の地形（図-3 左）では崩壊斜面左右と斜面内に谷地形（破線）が確認できる。斜面脚部には複数の崩壊跡地（楕円）があり、隣接斜面からの岩盤に規制される地形（直線）が確認できる。斜面の頂部尾根には、斜面の変動に起因する凹地が確認でき（破線楕円）、地すべり地形であった可能性が高い。

崩壊発生後の地形（図-3 右）では、2

つの谷地形に囲まれた攻撃斜面の尾根地形が大きく崩壊しているのが確認できる。台風 15 号の後の地形では、斜面頂部から崩壊内部に湧水から発生したガリ侵食（点線）、天然ダム天端は越流による侵食が確認できる。この崩壊地内部の侵食は崩壊発生直後には明確ではなく、むしろ乾いているような印象をうける状況であった。崩壊地から生産された土砂は、赤谷出口（川原樋川合流）上流 130m 地点から天然ダム湛水池まで約 1300m の区間に広く堆積していたが、台風 15 号に伴う豪雨によって 2 次侵食を受け、川原樋川まで流出し氾濫範囲が拡大した。

崩壊前凸型斜面中央に谷地形が形成されている。谷地形はボトルネック状に合流し、合流部で地下水位が上昇し崩壊を引き起こしたと想定される。平成 23 年 3 月の調査でも斜面右から濁水が湧出し続けているのが確認できた。斜面には岩盤が露出し、岩盤と強風化した土塊の境界面で地下水に起因した崩壊が発生したことが確認できる。

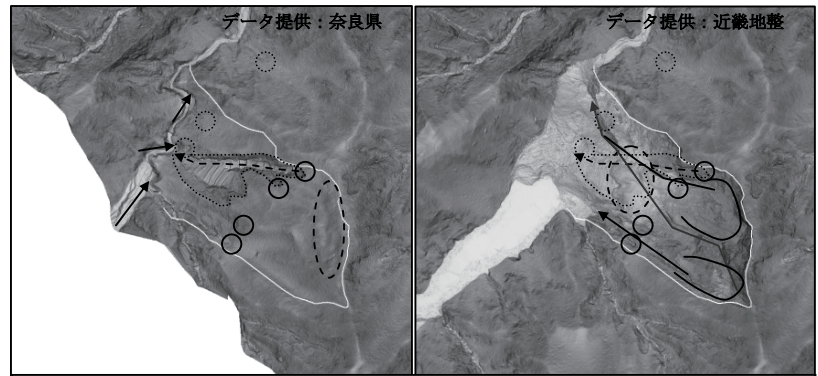
図-4 長殿の崩壊地形（左：H17年，右：H23年9月）

崩壊が発生した斜面は、長殿谷の蛇行区間（水衝部）に位置する（図-4）。崩壊発生前の地形（図-4 左）では崩壊斜面内部に山腹工が設置されており排水の方向は西方向（破線矢印）となっている。斜面内の谷頭（丸印）位置がほぼ直線状にならぶ。斜面脚部には隣接斜面も含め流路の短い谷地形（点線丸印）が点在する。また尾根部には広い範囲で変状地形（破線楕円）が確認でき、地すべり地形であった可能性が高い。

崩壊発生後の地形（図-4 右）では、大きく 2 方向の湧水によるガリ侵食が確認できる。この侵食は赤谷同様、台風 15

号の通過により大きく発達しており、台風 12 号による崩壊発生直後には明確ではなく、赤谷同様乾いているような印象をうける状況であった。斜面左の侵食は、表面流の山腹工とは異なる（脚部の谷頭）方向に流下している。山腹工部分（点線）内部の地形形状（破線楕円）は元地形に近く、これより上部斜面が大きく崩壊したと考えられる。崩壊発生後の空中写真では樹木の倒壊状況が確認でき、湧水の流下方向に対応し斜面左は流動性が高く、斜面右は流動性が低い土塊の運動となっている。

斜面には岩盤が露出しており、岩盤と強風化した土塊の境界での地下水による崩壊であることが確認できる。岩盤上の風化した土層は非常に厚く、地下水の流動方向も複雑であることが推察される。

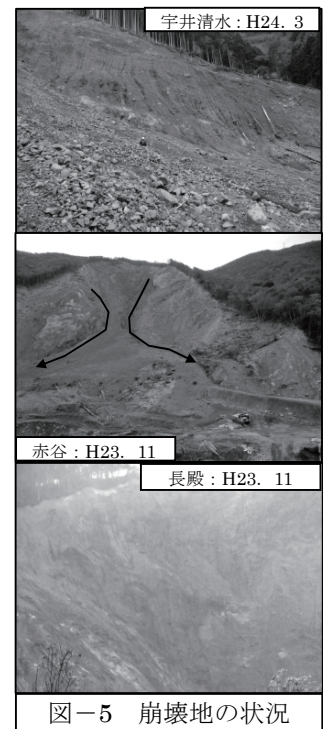
図-5 崩壊地の状況

宇井清水では崩壊状況が目撃されており、崩壊発生時刻や崩壊状況が確認できたが、赤谷、長殿は人家も無く発生時刻や状況は不明である。平成 23 年 10 月時点では斜面が緩み浮いた状態の箇所が多かったが、平成 24 年 3 月には比較的安定していた。
