## 2010 インドネシアメラピ火山噴火にともなう土砂移動現象

新潟大学農学部 ○権田 豊

著者らは, メラピ火山噴火にともなう土砂移動現象およびそれに伴って発生した被害の実態を把握するために, 2010年11月から2011年8月の期間に, メラピ山麓南～西側斜面を対象に数回の現地調査を実施した。今回は, 火山噴出物の分布, 各河川における土砂移動現象, 砂防施設の被害について報告する。

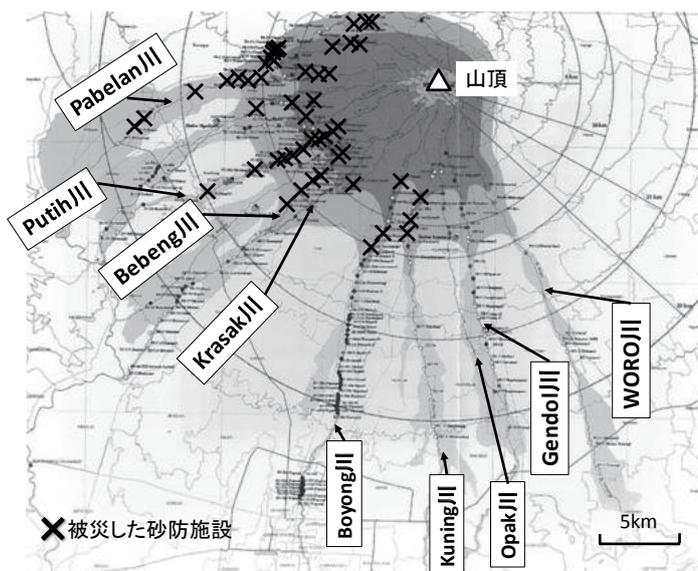
メラピ山麓には現在建設中のもも含め、250 基の砂防施設が整備されている。これらの砂防施設の多くは、今回の噴火後の土石流を捕捉し満砂していることから、十分な災害抑制効果を発揮したものと推測される。しかし、時間の経過とともに、被災し砂防施設としての機能が失われている施設が現れている。BBWS Serayu-Opak(セラユ・オパ川流域機構)によると、2011 年 2 月時点で 52 箇所の砂防施設が被災し、そのうち 17 の施設で主堰堤が破壊されている(表 1)。また表より施設の被災は、メラピ山麓西斜面を下流する Pabelan 川、Putih 川に集中していることがわかる。

図 1 メラピ山麓の河川および被災した砂防施設の分布
