## 北股地区（奈良県野迫川村）で発生した深層崩壊について

国土交通省 近畿地方整備局 六甲砂防事務所 木下篤彦・神野忠広  
国際航業株式会社 ○渡辺隆吉・宇野沢剛・大神昭徳・西村智博

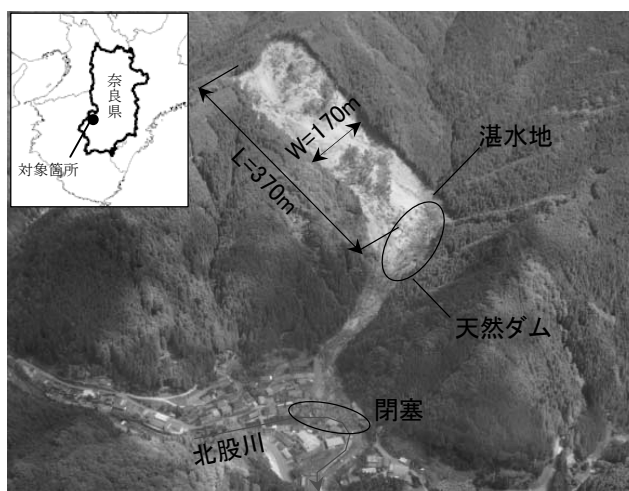
写真-1 北股地区遠景

- ・ 深層崩壊地の規模は、幅 170m、長さ 370m 程度(写真-1)であり、最大侵食深および最大堆積厚は、図-2 に示すように 40~50m 前後である。
- ・ 頭部および側部に深さ 1~2m 程度、長さ十数 m のクラックが見られた。
- ・ 滑落崖の露岩は、砂岩泥岩互層であり、風化が著しく土砂化~軟質化している。また、目立った湧水はなかったが、筋状にガリー侵食が発達している。

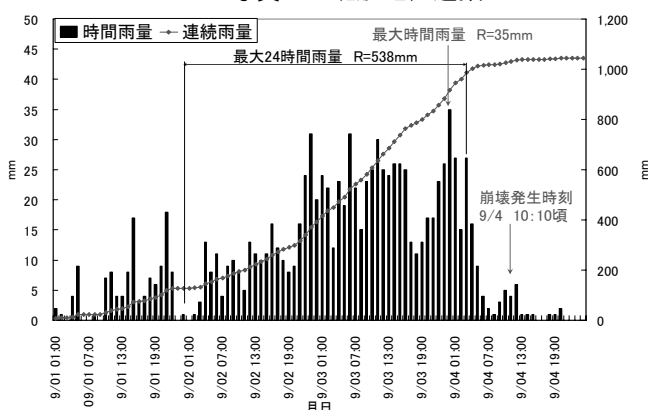
図-1 災害発生降雨(北股観測所)

災害当時の降雨状況は、図-1 に示すように近傍の北股観測所における連続雨量 1,044mm、最大 24 時間雨量  $R=538\text{mm}$  (100 年確率規模程度)、最大時間雨量  $35\text{mm}$  であった。災害発生時刻は、ヒアリング調査結果より 9 月 4 日の AM10 時 10 分頃である。

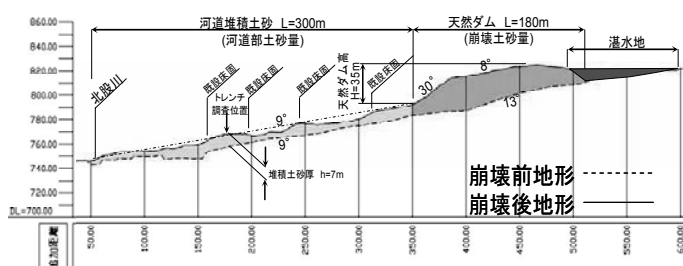
図-3 崩壊発生前後の断面図(本川河道)

- ・ 崩壊した土砂が本川河道に堆積し、天然ダムを形成している。天然ダムの形状は、図-3 に示すように高さ 35m、長さ 180m 下流法面が  $30^\circ$  である。
- ・ 湛水は生じたものの越流はなかった。
- ・ トレンチ調査結果から、堆積土砂の構成材料は主に礫質土で堆積厚が 7m 前後であった。
