## 奈良県十津川村野尻地区における土砂災害実態について

(一財)砂防・地すべり技術センター ○酒井敦章、池田暁彦、加藤誠章、比留間雅紀、佐藤一幸  
立山砂防事務所 三上幸三  
国際航業(株) 島田徹、久保毅、笠原拓造、江川真史

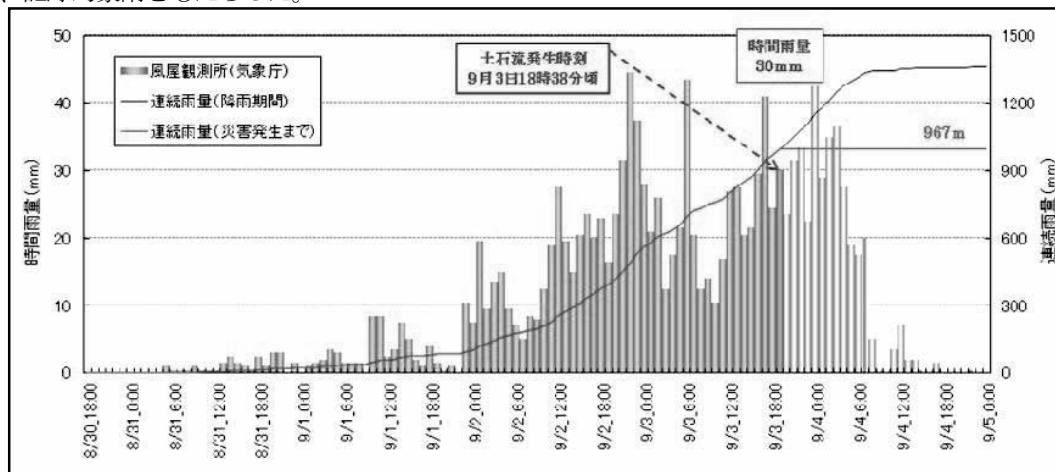
図2 風屋雨量観測所における降雨の推移

本研究の対象地である野尻地区に最も近い風屋観測所(気象庁所管)では8月31日からの災害発生時までの連続雨量が967mm(図2)、災害時の時間雨量が30mmであった(土石流発生時刻はヒアリング結果より)。

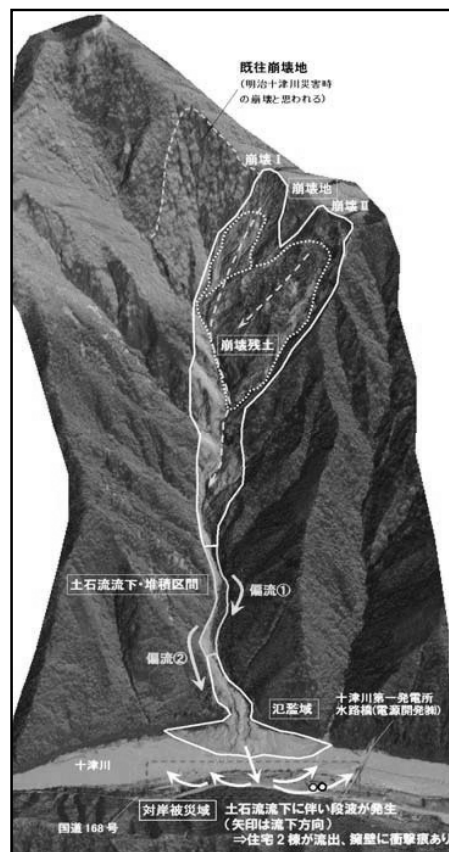
図4 小原谷の土砂移動状況の整理

(1) 小原沢では2箇所の大規模崩壊(崩壊Ⅰ・崩壊Ⅱ)が発生し、崩壊地内に大量の崩壊土砂が残存している。2つの崩壊地の発生時間の間隔は不明だが、崩壊状況や崩土の堆積状況から、①崩壊Ⅰが崩壊、②崩壊Ⅰの崩壊土砂が崩壊Ⅱの斜面脚部を侵食、③崩壊Ⅱの斜面脚部の不安定化と崩壊Ⅱの斜面自体の不安定化により崩壊、というプロセスが考えられる。

(2) 崩壊土砂はその直下の溪流部で流動化し、渓床堆積土砂を侵食しながら流下し、部分的に土砂を堆積させながら河床を露岩させた。土石流は兩岸に偏流しながら流下している。上流域での偏流高さは最大で左岸:40.5m、右岸:11.2m、下流域の偏流高さは最大で右岸:39.5mが確認された。

積し始め、十津川合流部で拡散・堆積し、扇状地を形成している（堆積勾配：8°程度）。

(4) 対岸（十津川右岸）の野尻地区では擁壁の亀裂（衝撃痕）、欄干・草本・立木の倒れ、倒木の方向、黒色の礫質土砂の堆積などが確認された。本調査結果と災害直後の現地写真により、流れは小原谷の出口から真っ直ぐ右岸の国道168号線に達して乗り上げて跳ね返った後に国道に沿いながら十津川へ戻るような形で流下したものと推定された。しかし、流下範囲では土砂堆積は黒色の礫質土砂を除いてほとんどなく、草本なども倒れているだけのため、流れは水が主体であり、土石流は到達していないものと考えられた。
