## 平成 23 年 9 月の台風 12 号による土砂崩壊の事例と特徴

中央復建コンサルタンツ（株） ○本山普士、上田大輔、八谷 誠、國眼 定

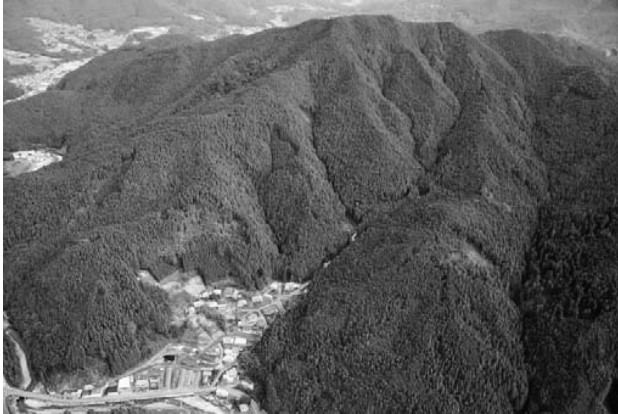
対象となる崩壊は、1 次谷の最上流部右岸側の山腹南側斜面にて発生している。河床から崩壊地頭頂部までの標高差は 60m で、崩壊の幅 39.0m、崩壊の深さ平均 1.3m、延長約 60m、平均勾配  $42^\circ$  である。崩壊地規模から推定される崩壊全土砂量は約  $7,000\text{m}^3$  であるが、うち  $3,100\text{m}^3$  は現在も崩壊地内に残っているため、流下した土量は約  $3,900\text{m}^3$  と推測される。

土石流は、平成 23 年 9 月 4 日に発生した。崩壊地より崩れ落ちた崩積土が折からの雨と重なって土石流化し、1 次谷の溪床堆積物の全量を侵食しながら淀むことなく流下した。溪流出口には道路横断箇所に管渠が

設けられていたが、流下土砂によってこれらは閉塞された。溪流外に溢れ出た土砂は道路面を流下しつつ本川と合流し、本川沿いに並行する道路（コンクリート舗装）上を流下し、最上流部に位置する保全対象人家の直上流で先端部は停止したようである。

写真-1 流域全景の航空斜め写真(災害 30 日後に撮影)

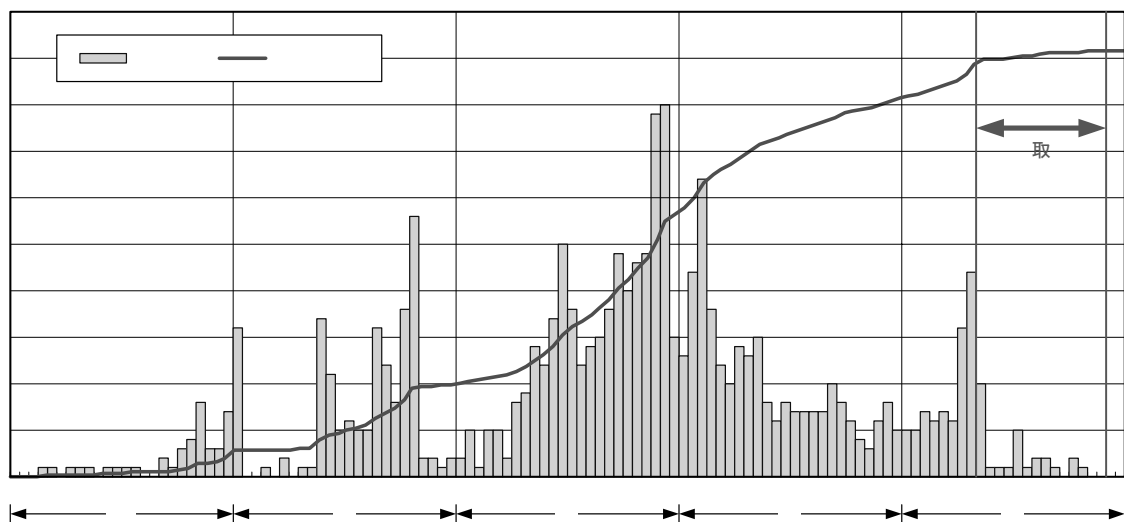
雨量観測所（テレメータ）は対象地より 1.4km 離れた所に位置しているため、この地点の計測データは崩壊発生時の溪流の降雨状況を示しているものとして差し支えない。発生降雨による総雨量は、8/31AM3:00～9/5PM3:00 までの 132 時間で 919mm、最大 24 時間雨量は 9/2AM9:00～9/3AM9:00 で 465mm、最大時間雨量は 9/2PM10:00～PM11:00 で 40mm であった。なお、発生降雨による総雨量値と最大時間雨量は、当該観測所の既往最大の値である。（図-2 参照）

崩壊の発生日時は、災害報告等によると 9/4PM10:30（地元通報時刻）とされている。しかし、当該時刻には降雨は観測されておらず、近傍に降雨のピークも確認されていない。報告時刻に最も近接して時間雨量値が大きかったのが、9/4AM7:00～AM8:00 の 22mm である。このため、実際の崩壊発生時刻は 9/4AM7:00～PM10:30 間であると推測される。

グラフには、降雨のピークが 3 度（9/1PM7:00、9/2PM10:00、9/4AM7:00）が記録されているが、これらのピークは想定される発生時刻とは何れも無関係である。さらに 1 度目のピーク時（9/1PM7:00）における累積雨量 192mm、2 度目のピーク時（9/2PM10:00）における累積雨量 551mm でも崩壊が発生した形跡はない。このため本崩壊については、崩壊時までの累積降雨量が崩壊と密接に関係すること、かつ累積雨量が 800mm を突破した際に斜面が安定を保てなくなったこと、即ち当地の保水ポテンシャルが 800mm 程度であることが想定される。

図-2 対象地の降雨状況
