平成22年奄美豪雨災害における崩壊状況の把握

鹿児島県 土木部 砂防課 伊藤仁志*¹、小川和久*²、北薮哲也*³、栗脇真*⁴、○倉成亮

平成22年10月18日から20日にかけて鹿児島県奄美地方は集中豪雨に見舞われた。奄美大島本島では、各地で斜面崩壊が多発し、甚大な被害をもたらした。本論文は、鹿児島県が奄美大島全域にわたる被害の全体像を把握するために奄美大島本島全域を対象に実施した、崩壊実態状況調査の報告である。

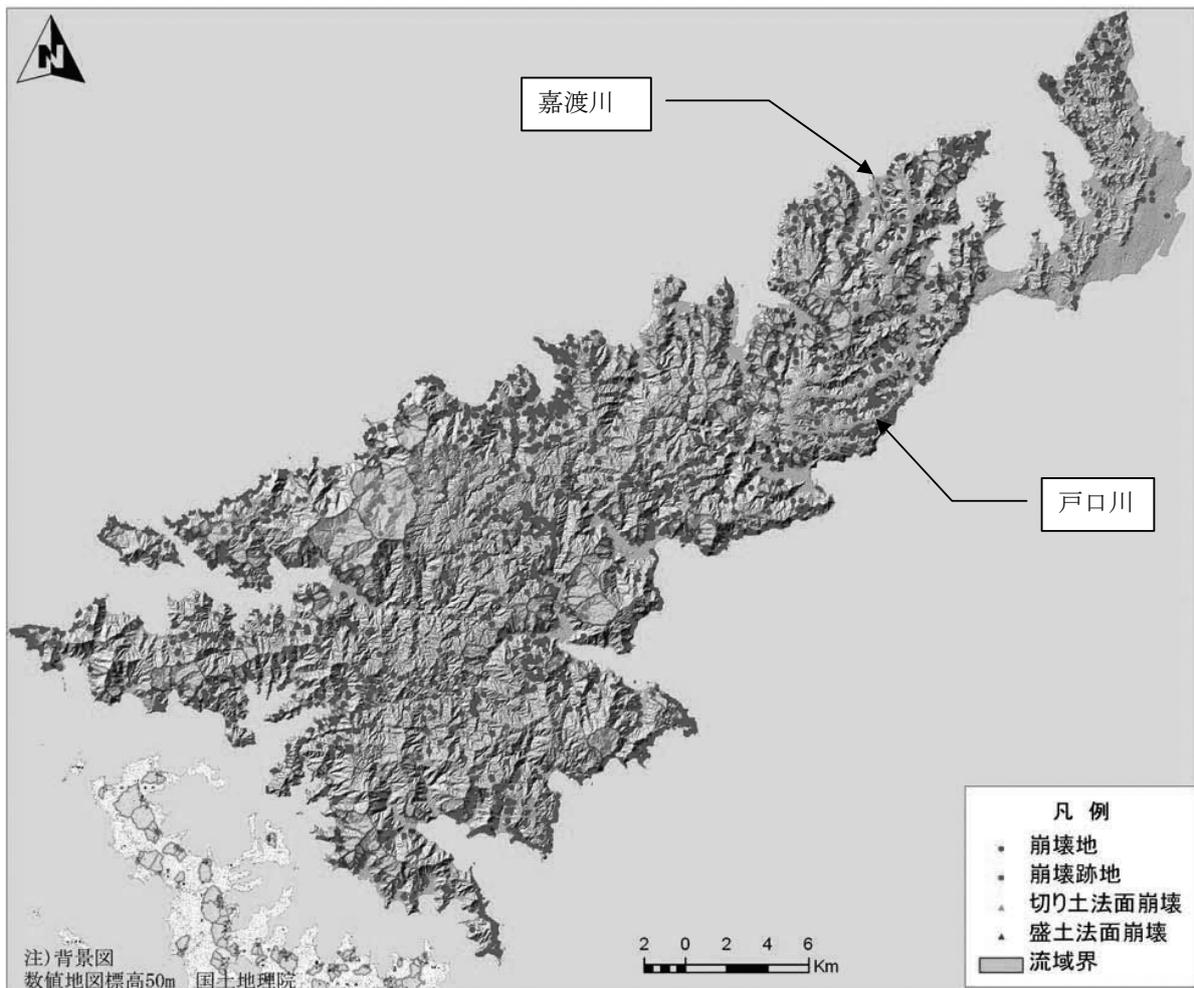
図 3 崩壊発生箇所分布図

奄美大島全島で自然斜面3,177箇所、道路路面等の人工斜面685箇所、合計3,862箇所の崩壊発生が空中写真判読により確認され、GISによる計測結果等から生産土砂量は6,768千m³と推定された(図3)。

全島の大部分は山林で占められていることから、自然斜面の崩壊が人工斜面と比較して4.6倍と多かった。崩壊土砂量については、自然斜面が7.6倍であり、人工斜面の崩壊より大規模となる傾向が見られた。

しかし、推定土砂量は流域によって大きなばらつきが見られた。崩壊が多発した奄美大島東部の嘉渡川や戸口川流域では30千m³/km²を超え土砂量が生産されたと推定された。

奄美大島本島には、353溪流の土石流危険溪流があり、中には土石流対策が未着手の溪流もある。今後は、本調査結果を元に各溪流の優先度評価を実施し、具体的な対策を講じていく必要がある(図3)。
