施工中の斜面崩壊による労働災害防止のためのモニタリングに関する実地観測

(独) 労働安全衛生総合研究所 ○伊藤和也
 高知大学 笹原克夫
 曙ブレーキ工業 (株) 芳賀博文
 国土防災技術 (株) 土佐信一、南雲政博
 東京大学 内村太郎
 中央開発 (株) 王 林
 (株) オサシ・テクノス 矢野真妃

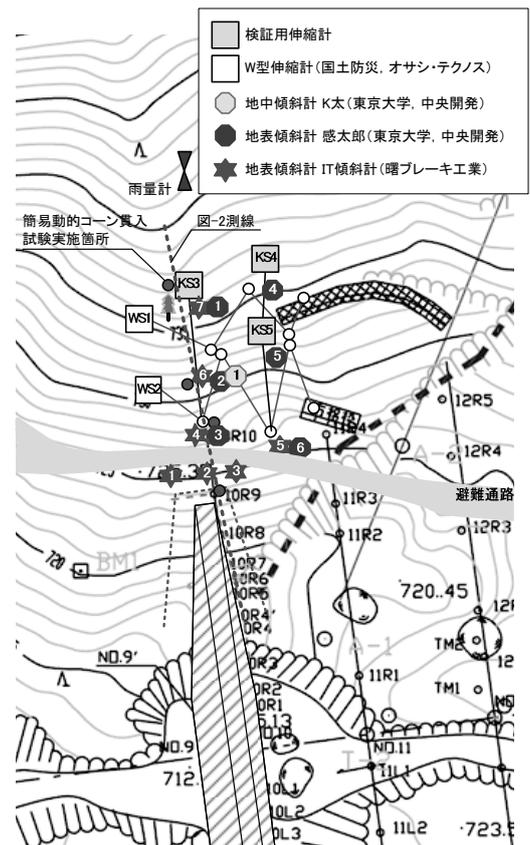
図-1 計測機器の配置図

今回設置した計測機器の配置図を図-1に示す。堰堤袖部の切土掘削範囲の上部斜面に6種類の計測機器を設置した。そのうち、雨量計と伸縮計は従前から使用されているタイプの計測機器であり、伸縮計については、他の計測機器の検証用として2箇所を設置した。その他、今回切土掘削工事の崩壊検知用計測機器として設置した4種類の計測機器について以下に示す。

今回の計測箇所は切土掘削範囲の上部斜面に避難通路が設けられていることと、作業の都合から切土掘削範囲周辺では計測機器の地上突出を避ける必要があった。そのため、切土掘削範囲近傍には、埋設型の高精度 IT 傾斜計 1~3 のみを設置し、他の計器については、避難通路より上側斜面に設置した。

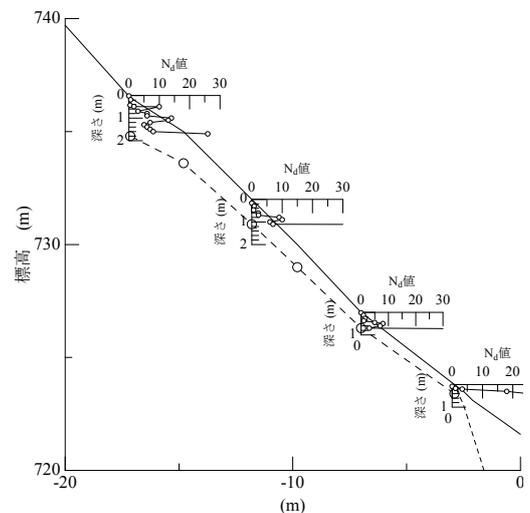
図-2 測線部の簡易動的コーン貫入試験結果

今回計測を行った箇所は、高知県早明浦地区小北川復旧治山工事(翌債)現場の治山堰堤築造工事に伴う袖部切土掘削箇所の上部斜面である(図-1)。工事前に堰堤の測線方向について、簡易動的コーン貫入試験を実施して表層厚さを把握したところ図-2のようになり、斜面上部では1.5m程度、切土掘削箇所周辺でも0.5m程度の表層地盤がある。

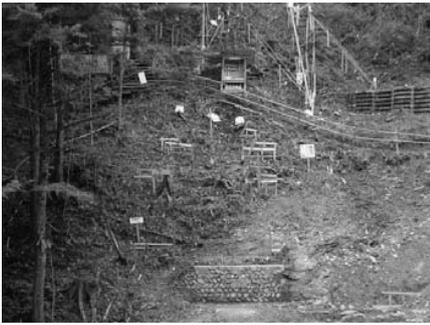
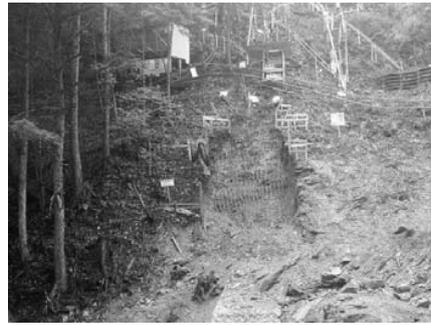
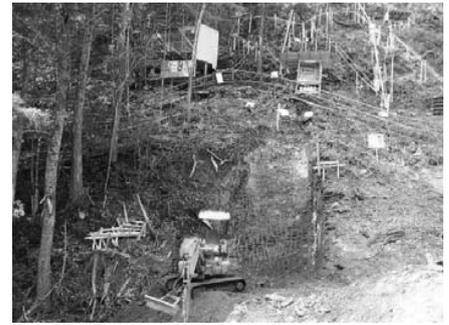
写真-1 切土前後の写真

掘削前 (5/6 8:00)

掘削中 (5/7 8:00)

掘削後 (5/9 9:00)

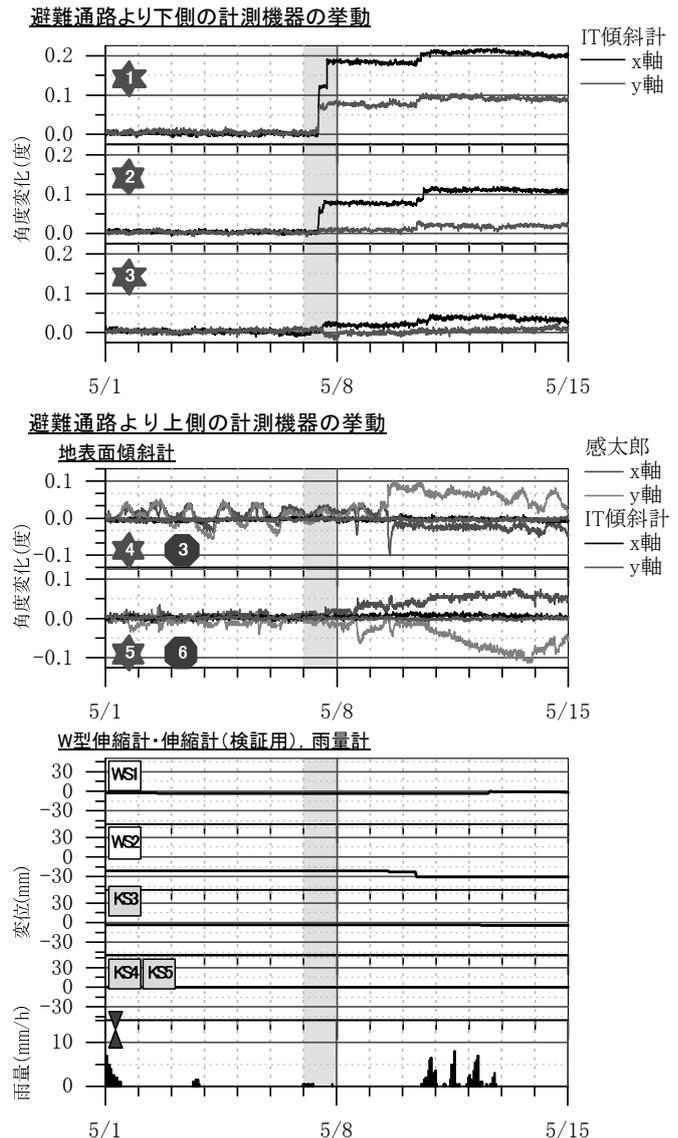
図-2 切土掘削作業時の各計測器の代表的な挙動

計測機器設置後、切土掘削作業は5月7日~9日の3日間において実施された。計測機器については、切土掘削後から工事完了まで継続的に計測を行っているが、本報では、切土掘削作業中の計測機器の挙動について示す。写真-1は切土掘削作業前後の様子を示したものである。当該箇所の切土掘削は5月7日に大部分が終了している。図-2に各計測機器から得られた切土掘削作業前後の挙動を示す。避難経路より下側に設置した高精度 IT 傾斜計は5月7日 11:00 前後と 17:00 前後に最大 0.1 度程度の角度変化が計測された。計測箇所と傾斜計の x, y 軸の変化から切土範囲に向かって倒れるような挙動を示しており、切土掘削作業時の斜面変動を計測する事が出来たと思われる。その後は平衡状態を保ち切土掘削作業は終了した。避難通路より上側に設置した計測機器については、切土掘削作業中の有意な変化は計測されなかった。今回の切土掘削範囲は切取り高さは約 12m と比較的高いが幅は約 3m と狭いため、切土掘削による変状範囲が局所的であったことが一因として考えられる。なお、切土掘削作業終了後の5月10日 6:00 前後から高精度 IT 傾斜計 (1~3) と W 型伸縮計 (WS2) が変化している。これは降雨による影響ではないかと思われる。
