大谷川上流床固群における損耗状況と復旧工法について

国土交通省関東地方整備局日光砂防事務所 光永健男, 佐藤勇, 中濱匡
国際航業株式会社 O渡辺智, 宇野沢剛, 高橋研二

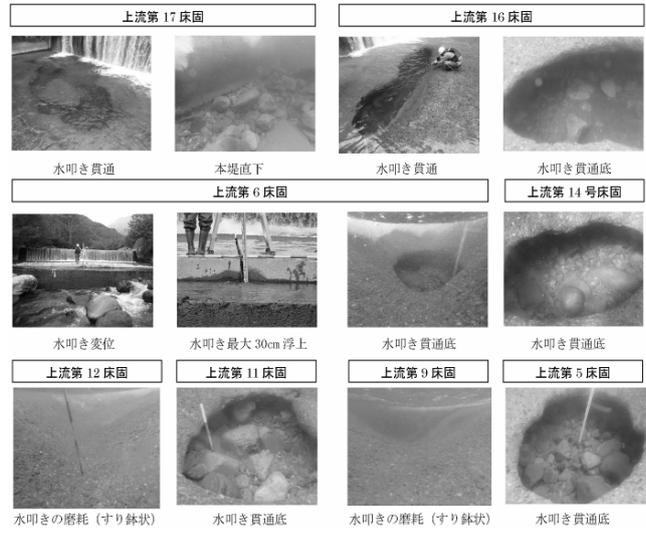
■ 水叩き厚さに対する侵食深の比率

後述3.2を参照

- ① 洗掘箇所は、縦断方向にすり鉢状に丸みを帯びる。
- ② 洗掘箇所は、横断方向には水通しの幅相当に進行・拡大している。
- ③ 深掘れ箇所を含む顕著な洗掘は、本堤前法つま先から 6m の範囲に集中する。
- ④ 先掘箇所は 3.5～4.5m に集中するが、水脈落下部付近で深掘れが生ずると考えて、半理論式から水脈飛距離 3.5～4.5m 程度となる流量を算出すると 100m³/s 程度となり、この流量は中禅寺ダムの最大放流量に匹敵する。
- ⑤ 水叩きは、洗掘箇所の下流側でも全体的に 10～30cm 程度の表面侵食を受けている。
- ⑥ 水叩きの貫通箇所には φ=30cm 程度の石やスコリアが、充填されたかのように堆積している。

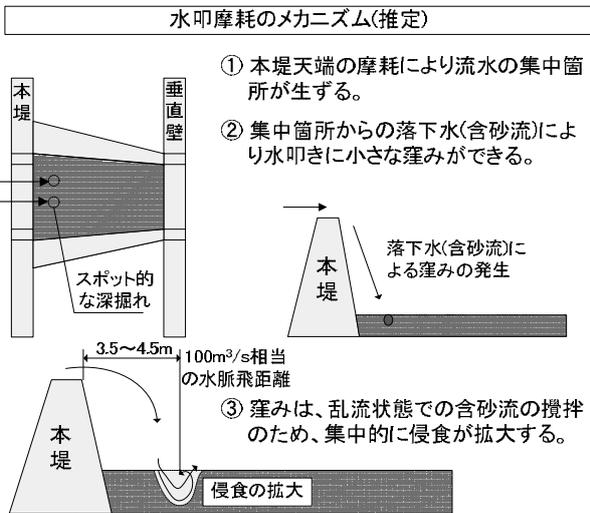
図-1 水叩き磨耗のメカニズムの推定

上記 2.2 節に示す水叩部の洗掘の進行はスポット的な深掘れが左右に広がっていく傾向があるように見えることから、磨耗・洗掘は以下の順序で進むと考えられた。

- ① 大礫の落下や本堤天端の摩耗による落下水の集中による洗掘箇所の出現
- ② 多量の石礫を含んだ洪水流(含砂流)による洗掘箇所の攪拌
- ③ 攪拌した含砂流による摩耗・洗掘箇所の拡大

侵食機構推定の結果、最初のきっかけとなる洗掘を如何に防ぐかが対応のポイントになるものと考えられた。
