平成 24 年 2 月 1 日に発生した玉川温泉雪崩災害

池田慎二¹⁾、中村明²⁾、○野呂智之¹⁾

- 1) (独) 土木研究所 雪崩・地すべり研究センター
- 2) 日本工営株式会社 長野事務所 (前土木研究所 雪崩・地すべり研究センター)

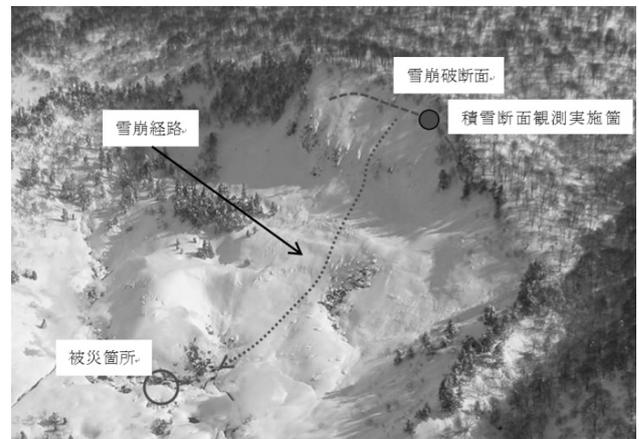
写真 1 災害発生箇所の状況(撮影：秋田県)

雪崩は、標高 930m 付近において約 300m の幅で発生し、北西方向へ流下した(写真 1、図 2)。a-a'断面上の発生区平均勾配は 36° であるが途中で斜面勾配 20° 未満の緩斜面を流下し被災箇所へ到達した。被災箇所の標高は、770m、被災箇所から発生区への見通し勾配は 23° である。

雪崩発生区は、植生の乏しい急斜面であり雪崩の発生しやすい斜面であるといえる。

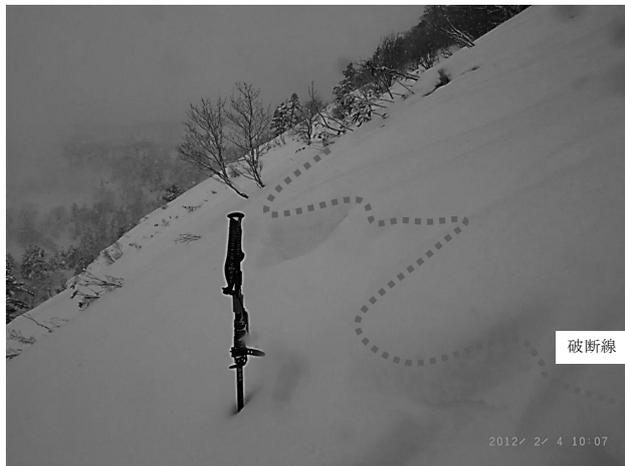
雪崩の発生原因となった積雪層構造を明らかにするために2月4日に雪崩の破断面において積雪断面観測を行った(写真2、3)。この観測によって雪面から70cm下に厚さ2cmの弱層が存在することが確認された(図3、写真4)。

写真2 雪崩破断線の状況

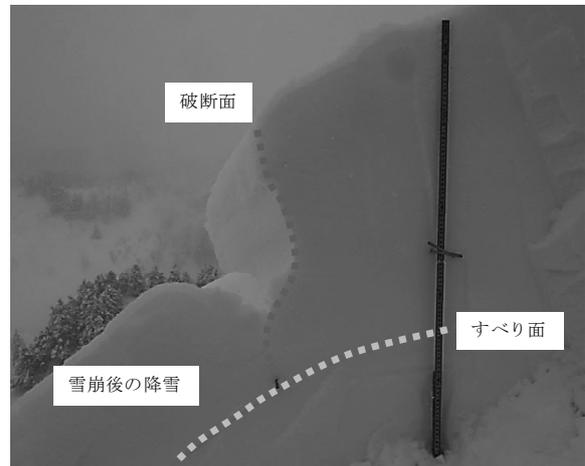
写真3 破断線上に作成した積雪断面

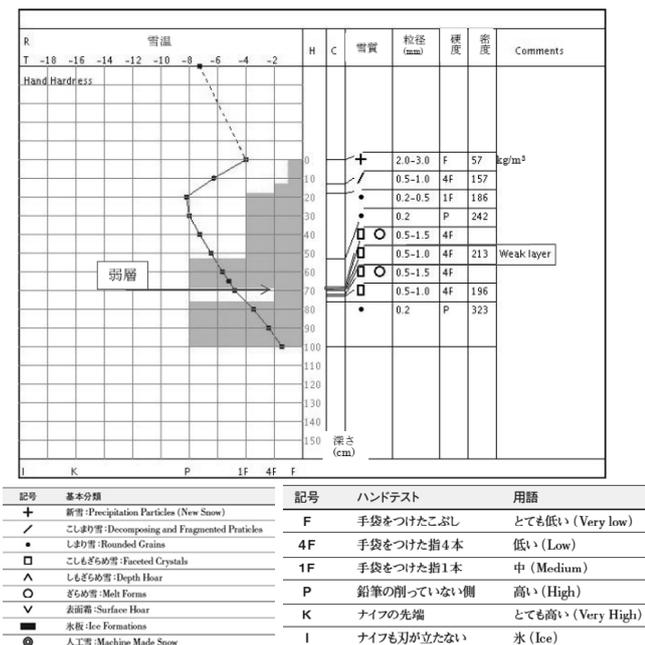
図3 雪崩破断面における積雪断面観測結果

この弱層はこしもざらめ雪によって形成されていた。こしもざらめ雪の弱層は降雪が一旦止んだ期間に積雪表面付近において日射、放射冷却、気温等の影響を受けて形成される。この弱層の上に多量の降雪が積もったことにより弱層へ掛かる荷重が増加し、弱層が破壊されたために雪崩が発生したと考えられる。

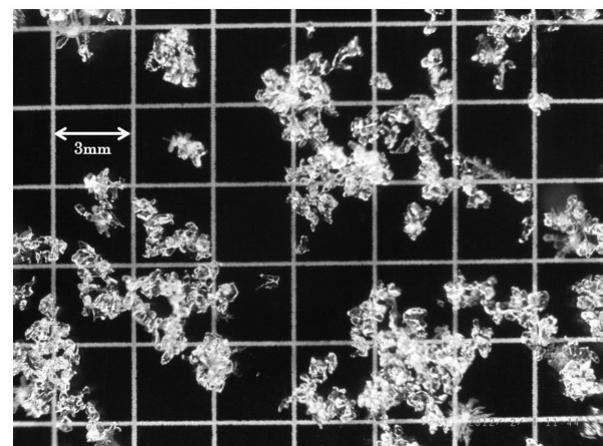
写真4 弱層を形成していたこしもざらめ雪粒子
