## 平成 23 年台風 12 号により三重県大台町で発生した深層崩壊と土砂移動

三重大学大学院 ○沼本 晋也  
 (独) 土木研究所 武澤 永純  
 国土防災技術株式会社 伊藤 英男  
 日本工営株式会社 松岡 暁  
 三重大学大学院 (名誉教授) 林 拙郎

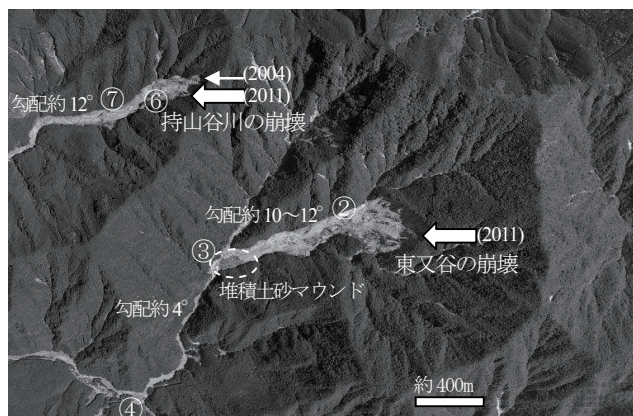
写真-1 東又谷 (中央) と持山谷川 (左上) の崩壊地 (国土地理院)

桧原谷川流域における東又谷源頭部の左岸平行斜面で大規模な崩壊が発生した (写真-1 中央, 写真-2)。簡易レーザ計測によると、崩壊幅約 350m、崩壊地直下からの高さ約 250m、崩壊斜面の勾配は約 30°、鉛直方向の崩壊深は最大約 90m であった。崩壊土砂は崩壊地内中央～左岸側に見られる茶褐色の細流土砂 (強風化した泥岩) と崩壊地右岸側に見られる砂礫～礫 (砂岩・泥岩) に起因するものと考えられる。この崩壊による土砂は 120～140m の幅で東又谷に流下し、土砂の一部は約 800m 下流で合流する東又谷右支溪を一時せき止めた痕跡が認められた (写真-3)。崩壊地～東又谷間には大量の不安定土砂が 10～12° の勾配をもって堆積し、表層は砂礫主体 (φ 300 mm 以下) であった。この崩壊からの流出土砂が右支溪と合流後、勾配約 4° の区間を流下し桧原谷川と合流 (写真-4)、さらに流下して宮川本川と合流する (写真-5)。桧原谷川から宮川本川にかけては平成 16 年台風 21 号の災害時も上流からの土砂による河床上昇が発生しており、崩壊による人的・家屋被害は発生しなかったものの、再びこの流域区間に土砂供給と河床上昇の懸念材料が増えたといえる。

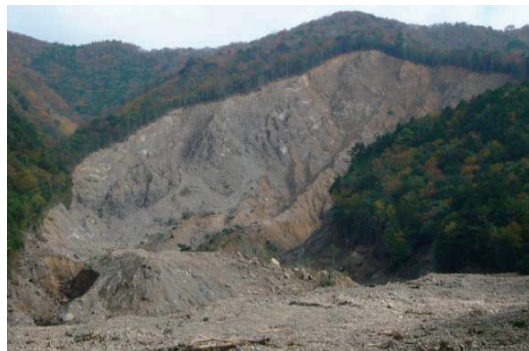
写真-2 東又谷の崩壊源頭部。崩壊地直下から高さ約 250m。

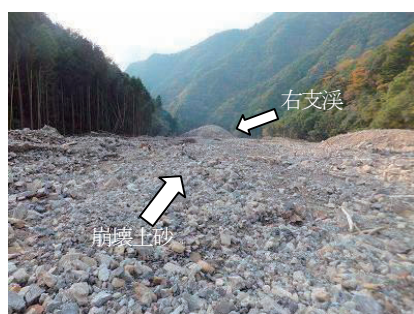
写真-3 東又谷崩壊土砂が右支溪を塞ぎ止める

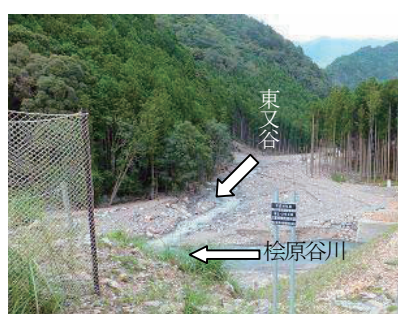
写真-4 東又谷と桧原谷川合流点

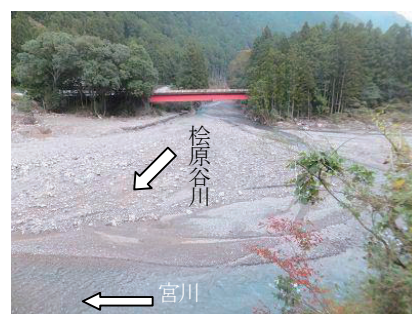
写真-5 桧原谷川と宮川本川合流点

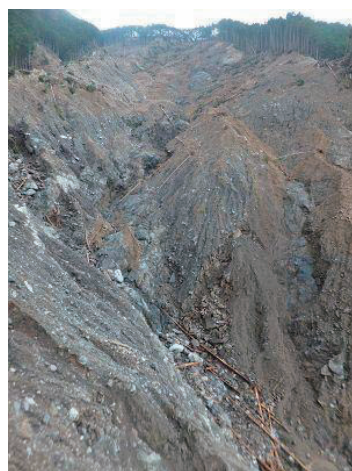
持山谷川の源頭部左岸斜面で大規模な崩壊が発生した(写真-1左上, 写真-6)。流下した土砂と流木は宮川本川に突入し、対岸の国道422号線や集落到に乗上げ宮川本川を一時塞ぎ止めた。対岸の集落では家屋が浸水するなど被害が発生したが、住民は無事だった。この地点の上流側の本川は一時的な湛水により水位が上昇し道路面にも水が上がった。また、崩壊土砂の流出によって、持山谷川出口付近では谷止工(治山)袖部と堤体の一部が破損し、さらに、道路橋(持山橋)が橋脚から破壊され、橋桁の一部は宮川本川のやや上流側に流された(写真-8)。近隣住民及び役場職員の聞き取りによると、既に水位上昇していた宮川本川に崩壊土砂が突入した時刻は、台風12号に伴い降り続いた降雨がほぼ終息した後の9月4日17時35分頃だった(図-2)。持山谷川では2004年9月にも同じ源頭部付近で崩壊が発生しており<sup>1)</sup>、今回は同源頭部のやや左岸側斜面で崩壊が発生していた。簡易レーザー計測によると、崩壊幅約90m、崩壊地の高さ約230m、崩壊斜面の勾配は約30°、鉛直方向の崩壊深20~40mであった。崩壊土砂は強風化した茶褐色の泥岩が主体であった。崩壊地直下から約400m下流に不安定堆積土が現存するが、調査時点では右岸側山付け部分が掘れ込んで流路を成し、左岸側に不安定堆積土塊が残っていた(写真-7)。この不安定堆積土塊は、土砂ダムを形成した形跡が確認できたことから、持山谷川では台風12号により発生した崩壊土砂が河道内で一時土砂ダムを形成した可能性が考えられ、その後決壊、多量の土砂が流下し、宮川合流部付近にて被害が発生したものとみられる。また、この流下タイミングが、台風に伴い4日間降り続いた一連の降雨が終息した後であることが防災面で注意すべき特徴といえる。

写真-6 持山谷川の崩壊源頭部

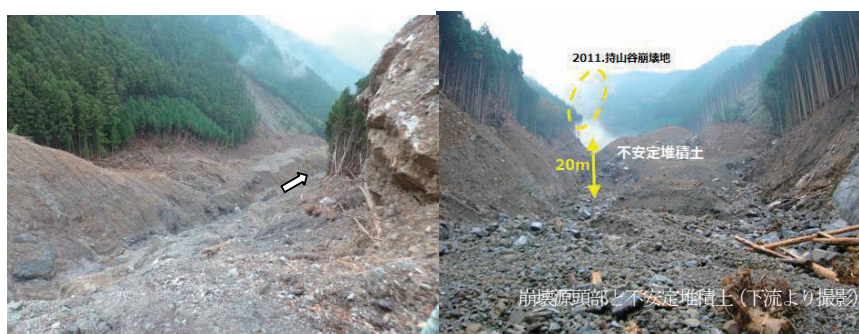
写真-7 持山谷川崩壊地下部の不安定堆積土塊(左岸側)と右岸側の流下痕跡(白矢印)。

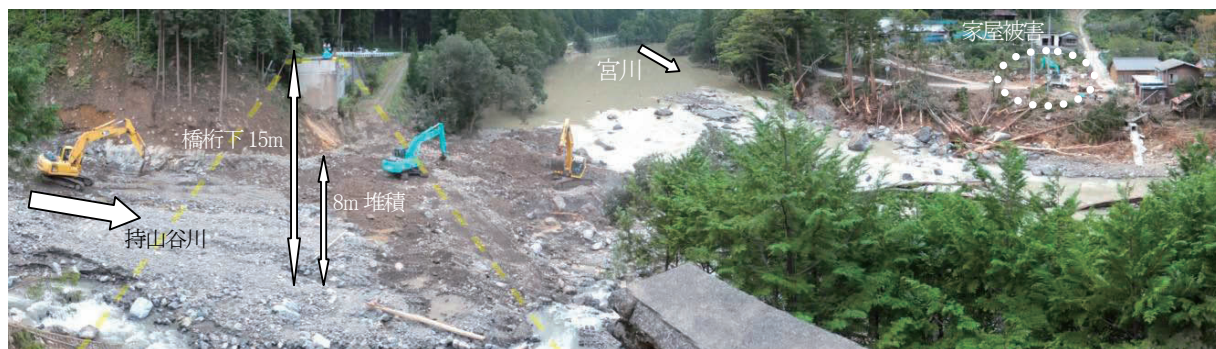
写真-8 持山谷川(写真左側より流入、黄色破線)と宮川本川(写真上から右へ流下)の合流点(2011.9.8撮影)。

宮川右岸道路の持山谷橋は流失。土砂は宮川左岸道路(写真右上)へ乗り上げ、宮川本川を湛水させた。
