1911 年の姫川・稗田山崩れによる天然ダムの形成・決壊  
—上・下流域への影響と土地利用状況の変遷—

一般財団法人砂防フロンティア整備推進機構 井上 公夫・屋木 わかな  
応用地質株式会社 北原 哲郎  
松本砂防事務所 判田 乾一・吉田 俊康・野村 昌弘・〇境 和宏

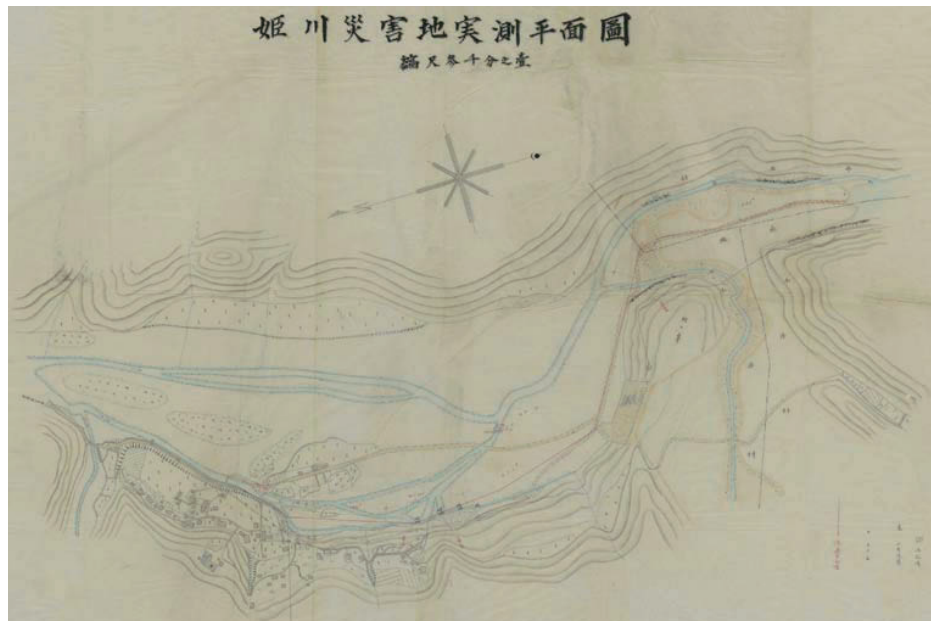
図 1 姫川災害実測平面図（長測図 1324，縮尺 1/3000）長野県立歴史館蔵

図 1 は、稗田山崩れ直後の明治 44 年（1911）の夏頃に測図された「姫川災害実測平面図」（長測図 1324，縮尺 1/3000）である。この図を見ると、浦川からの土砂流出によって姫川が河道閉塞され、左岸側に河道が移動したため、糸魚川街道や集落が激甚な被害を受けたことが判る。姫川の上流部には、天然ダムによる湛水が示されており、渡し船で下里瀬まで通っていた。
