烏川流域における土砂災害履歴の特徴

Characteristic of Sediment Disaster Records in the Karasu River

富沢今朝雄 宮崎英樹※ (国土交通省利根川水系砂防事務所)

飯沼達夫 ○小川洋 笠原亮一 (日本工営株式会社) 北澤秋司 (信州大学名誉教授)

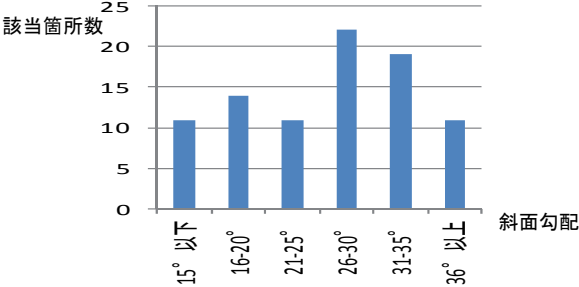
ここでは土砂移動状況の推定が可能となる昭和十年水害の土砂災害を題材に、土砂移動の発生傾向についてまとめる。烏川上流域における土砂災害発生状況を再現すると、次ページの災害推定復元図のように 88 箇所の土砂移動現象が推定される。発生地の斜面勾配は概ね 25~35° が多く、土砂移動の方向は比較的定向性に富んでいる。土砂移動発生地は新第三系火山岩(節理の発達した安山岩や玄武岩と、スレーキングしやすい凝灰岩)分布域が主体である。一方、火山砕屑物が分布する榛名山南麓での土砂移動現象は少ない傾向にある。

図 4. 1. 烏川上流域 S10 水害での土砂移動斜面の勾配

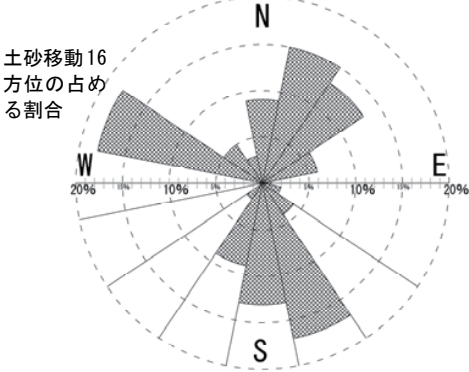
図 4. 2. 烏川上流域 S10 水害での土砂移動方向

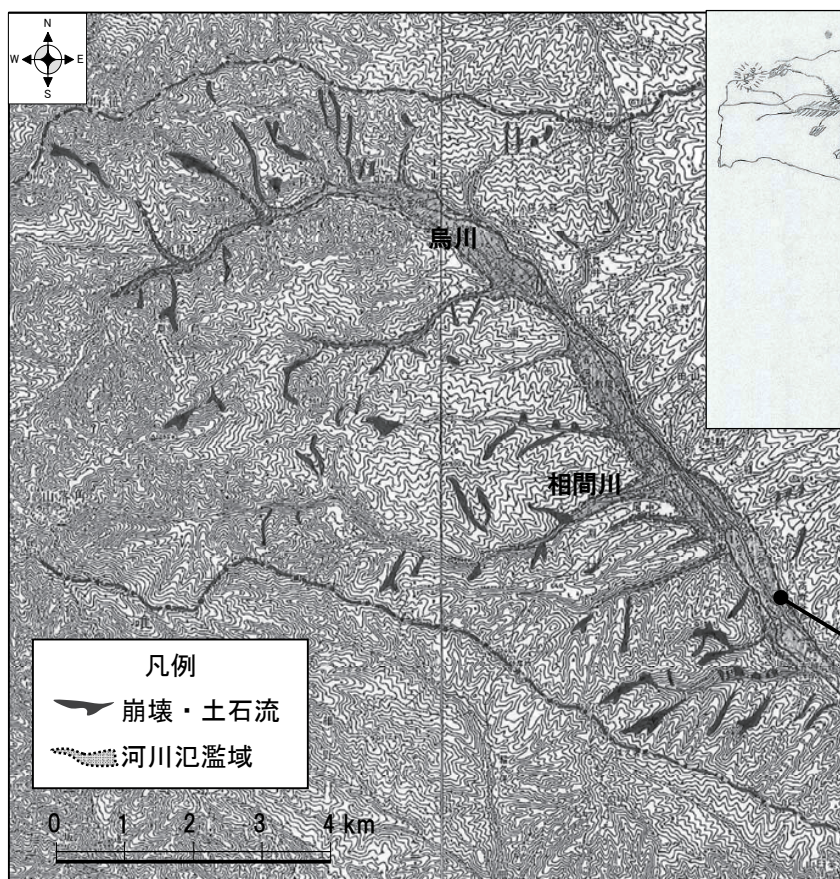
図 4.3. 烏川上流域における S10 水害での土砂移動再現平面図  
旧版地形図昭和 7 年「榛名山」「軽井沢」を基図として、昭和  
22 年撮影空中写真の判読により補完しつつ推定。

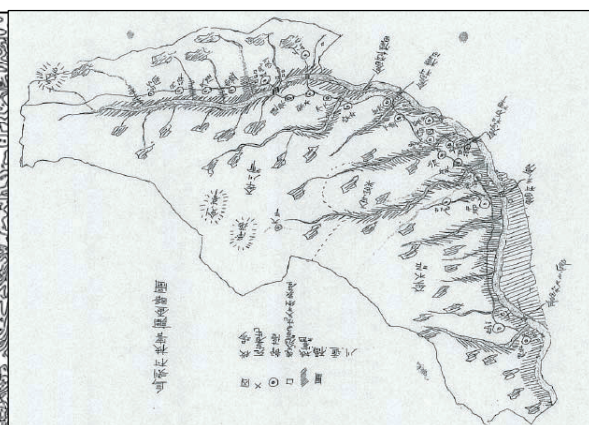
上記のうち⑤の昭和十年群馬水害関連の記録では、烏川上流域の一部で、土砂発生箇所と移動に関する略図を収集することができた(図 4. 4)。

図 4.4. 烏川上流域 S10 水害被災略図  
新編倉渕村誌 第四巻 通史編、

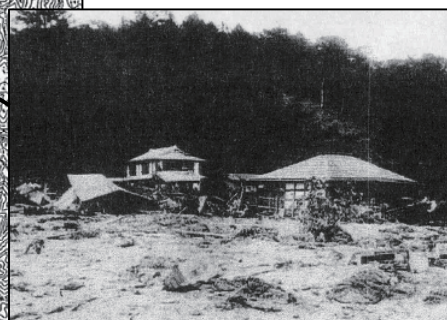
写真 4.1. 烏川上流域 S10 水害被災写真  
烏川決壊～71 年目の記憶より
