## 2011 年 3 月 12 日長野県北部地震による栄村・中条川上流の土砂災害

信州大学農学部 ○福山泰治郎・平松晋也  
長野県建設部砂防課 細川容宏

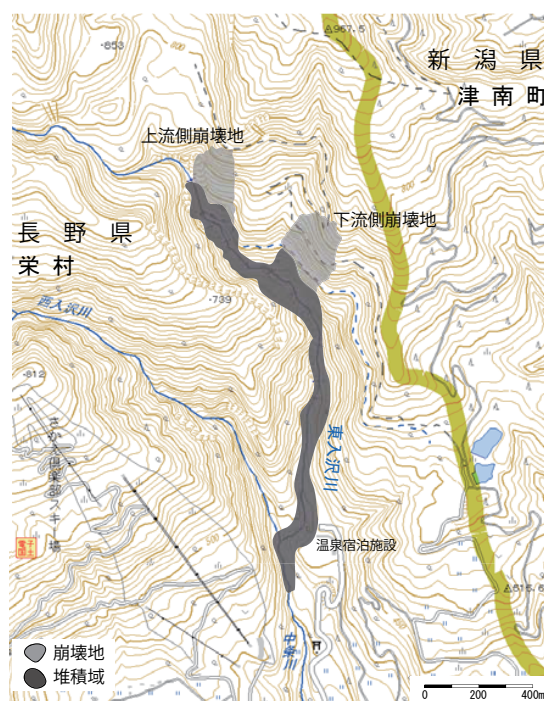
図－2 地震によって発生した東入沢川沿いの崩壊・堆積域の分布（電子国土地図に加筆）

千曲川水系中条川支流の東入沢川左岸において大規模な崩壊が発生した（上流側：幅 180m, 長さ 300m, 下流側：幅 220m, 長さ 350m；図－1）。上流側崩壊地と下流崩壊地の崩壊土砂量はそれぞれ約 243 千 m<sup>3</sup>, 約 1,072 千 m<sup>3</sup>と見積もられている。下流側崩壊地では移動土塊が河道に最大 60m の高さで堆積し、上流側に湛水した。土砂の一部は、積雪を巻き込んで河道を流下し、右支川（西入沢川）との合流点から約 200m 下流まで達した（図－2）。

3月12日の地震発生後、直ちに被害状況の調査が行われ、栄村全村（秋山地区を除く）に避難指示が出された。同日、栄村を対象に土砂災害警戒情報の暫定基準（通常基準の6割）による運用が開始された（2011年11月11日運用廃止）。応急対策として、土砂流出の危険性がある場合に速やかに避難させるために、土石流センサーや監視カメラ、サイレン、回転灯が設置され、警戒避難体制が整備された（2011年3月26日）。また、土石流の氾濫被害を防ぐために、土砂流出の危険性がある中条川下流に、緊急的に大型土のうによる仮設導流堤が設置された（4月5日）。さらに、流下断面を確保するために、東入沢下流（温泉宿泊施設付近 図－2）の河道堆積土砂が開削された（5月9日）。堆積した土塊の状態（物性）や地下水位等を把握するため、ボーリング調査が実施された（6月30日）。湛水池の規模縮小を図るため、湛水池の開削と湛水池の河床が整理された（9月2日）。これにより湛水池の水位が約2.5m低下した。さらに、今後行われる恒久対策工事施工中の安全対策として土石流減勢工（鋼製セルダム）が施工された。

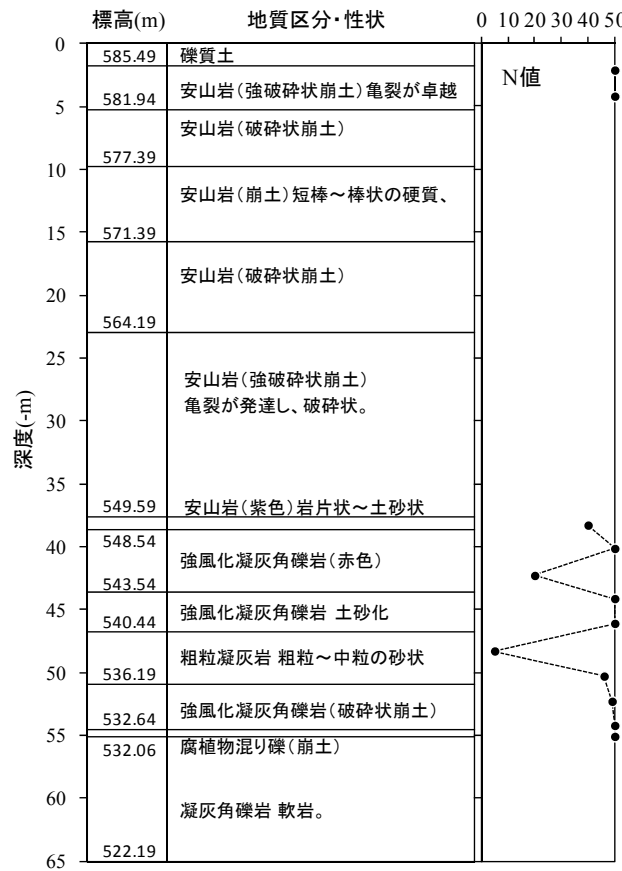
図－3 堆積土砂の地質区分

下流側崩壊地直下の河床に堆積した土塊の構成地質や地下水位の変動を調査し、堆積土砂の安定を検討するために、堆積した土塊の中央部で、2011年6月30日にボーリング調査が実施された。掘削深度はGL-65.0mで、ボーリング地点での崩積土の厚さは54.5m程度と考えられた。コアを構成する地質の垂直分布は、上位（地表からGL-38.6mまで）は硬質かつ亀裂に富んだ安山岩溶岩から成り、下位（GL-38.6～-54.5m）は粗粒凝灰岩や凝灰角礫岩からなるやや固結度の低い層準から成り立っており（図－3）、下流側崩壊地の滑落崖で観察される層序とほぼ一致しており、崩壊した土塊がその地質構成を維持した状態で河床に堆積したものと考えられた。

堆積土塊は全般に硬く締まった傾向にあり、現在比較的安定していると考えられた。また、湛水池水位は開削によって徐々に低下してきており、湛水池の規模は縮小している。ボーリング孔水位も低下傾向にあり、埋塞土砂内部に浸透する水が減少していると考えられることから、埋塞土砂の決壊や規模の大きな崩壊を生じる危険性は減少傾向にあるものと考えられた。しかしながら、地震で発生した崩壊地の周辺には亀裂が確認されており、崩壊地内には不安定に残る土砂がある。また、河道開削が行われたが、崩壊地直下や下流の河床には、依然として堆積土砂が多量に存在している。日本有数の豪雪地帯であるこの地域では、地震や梅雨や台風による豪雨だけでなく、融雪期には特に注意を払い、拡大崩壊や雪崩、堆積土砂の再移動の発生に対して監視を行う必要がある。
