## 1889 年十津川大水害で形成された天然ダム痕跡と天然ダム流出要因について

国土交通省近畿地方整備局六甲砂防事務所 木下篤彦・神野忠広  
 国土防災技術株式会社 小川内良人・○龍見栄臣・酒井由美

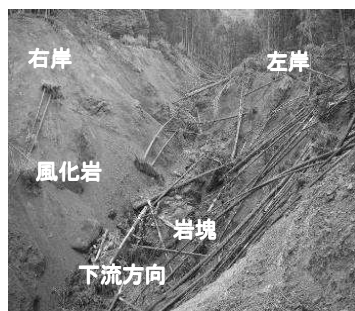
写真-1 大畑瀬の天然ダム断面と航空写真

大畑瀨は、約 120 年の間残存していたが、台風 12 号により天然ダムの下流側が一部侵食された。天然ダムの断面には、風化岩や岩塊が分布している。大畑瀨は、崩壊時の岩体の移動距離が短くほとんど乱されずに堆積したので、岩盤や岩塊が侵食されにくく、岩塊の間を地下水が抜けやすかったことが、残存した要因の 1 つと考えられる。

120 年間残存していた大畑瀨でも今回侵食されたことを考慮すれば、天然ダム表面の侵食対策は必須である。

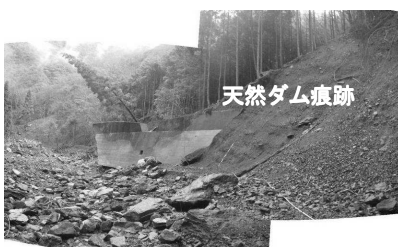
写真-2 柏溪新湖天然ダムの堆積断面と航空写真

柏溪新湖は、流域面積や湛水量が小さい割に天然ダムが決壊している。天然ダムを構成する礫が破碎状の頁岩を主体とし、礫径も小さく非常に緩んだ状態で堆積したため越流時に侵食されやすい条件であったと考えられる。また、崩壊面が山腹にある。堆積物は頁岩の細礫からなり、崩壊時に頁岩の崩土が破碎されて、細粒化したと考えられる。

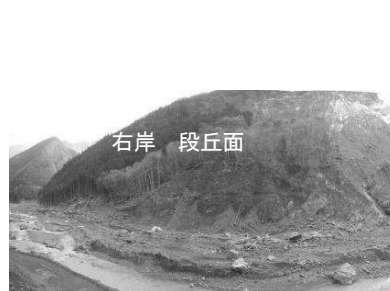
写真-3 河原樋新湖天然ダムの堆積断面と航空写真

河原樋新湖は、台風 12 号で再び尾根部から崩壊して一時的に天然ダムが形成されたが、決壊して元河床付近まで侵食されている。十津川大水害と台風 12 号の両方で天然ダムが形成されたのは、ここだけである。天然ダムの断面は、ほとんどが細粒化した頁岩から構成される。礫径が大きいのは砂岩で、最大でも 1m 程度である。崩壊面の末端は斜面中腹に位置し、崩壊した岩塊や岩盤は崩落の際に粉碎されて細粒化している。

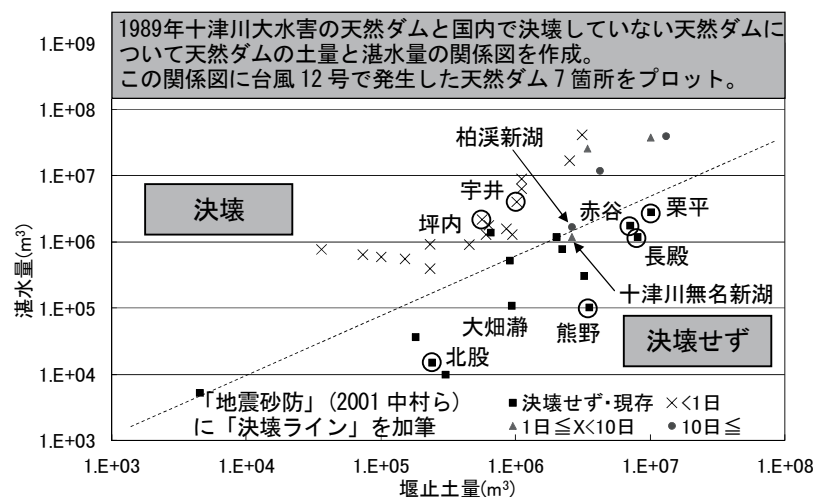
図-2 湛水量－堰止土量関係図

十津川大水害の天然ダムの諸元と全国で決壊しなかった事例、台風 12 号で形成された 7 箇所の天然ダムの諸元について、決壊する要因を比較した(図-2)。その結果、堰止土量－湛水量の関係<sup>4)</sup>のみが十津川大水害で決壊したグループと決壊しないグループに明瞭に区分された。台風 12 号で形成された 5 箇所の決壊していない天然ダム(赤谷、長殿、栗平、北股、熊野)は、「決壊せず」のグループに分類される。
