## 奥利根流域深層崩壊調査で確認された有史以前の大規模崩壊 ー藤原崩れの概要と奥利根流域の崩壊地の特徴ー

国土交通省 関東地方整備局 利根川水系砂防事務所 富沢今朝雄、宮崎英樹  
国際航業株式会社 ○藤原伸也、稲葉千秋、大図和哉、片山祐二  
みなかみ町 中島 武

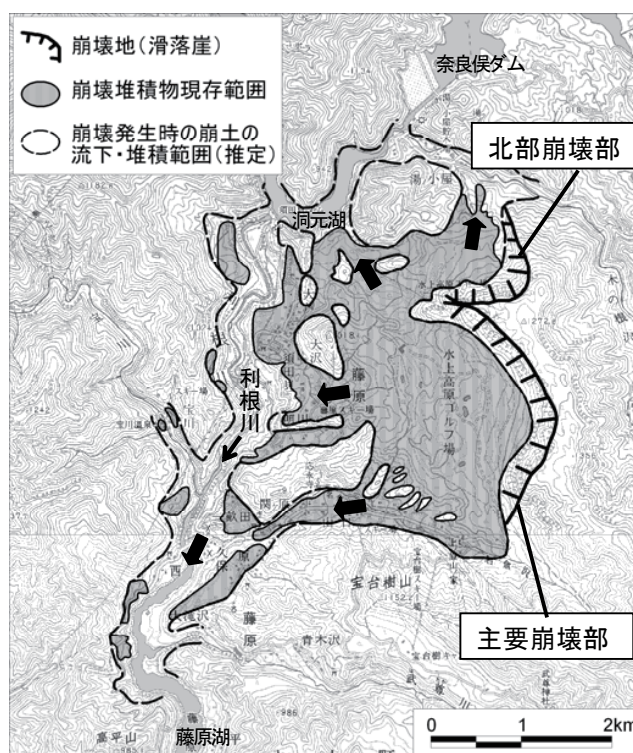
図2 藤原崩れの判読図(矢印は流下方向を示す)

空中写真判読とGIS上の計測によると、西に開いた主要崩壊部の滑落崖は、幅約 2.2 km、奥行き約 600 m の弓状を呈し、崩壊面積は約 108 万 m<sup>2</sup>、滑落崖の高さは最大 200～250m に達することから、崩壊土砂量はこれだけで 1 億 m<sup>3</sup> を超える可能性がある（図 2）。さらにこの主要崩壊部の北側にも、大規模な崩壊跡地（北部崩壊部：幅約 1.1km、面積約 51 万 m<sup>2</sup>）があり、この 2 つの崩壊地から発生したそれぞれの崩土は、明瞭な境界がなく、つながっていることから、これらの崩壊は同時期に発生した可能性が高い。崩土の一部は、利根川の侵食により失われているが、現在も対岸等に断片的に残存しており、崩壊当時は少なくとも 5 km 程度流下して本川河道を大きく閉塞したものと考えられる。

「藤原崩れ」の崩土で特筆すべき特徴は、現ゴルフ場の平坦面等にきわめて明瞭な流れ山地形が多数残されていることである。流れ山は、空中写真で確認されるだけでも 50 個以上存在し、その直径は最大で 300m である。この平坦面上の崩土は、流れ山や凹地などの起伏に富むが、その先の急斜面以遠では堆積面がおおむね平坦で流れ山等の凹凸地形がほとんど見られないことから、崩土のブロックが分解された流動性の高い流れであったことが想像される。

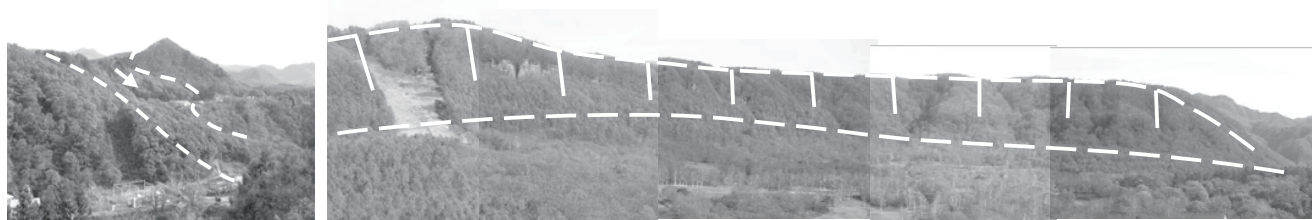
図 3 基盤を巻いて流下する藤原崩れの流動化部分を下流側から望む(左)；連続する滑落崖と崩土が形成する平坦面(右)
