斜面崩壊検知センサーによる表層崩壊の検知について  
～石狩川上流における事例～

○国土交通省北海道開発局旭川開発建設部治水課 西村 義  
国土交通省北海道開発局旭川開発建設部治水課 幸田 学  
国土交通省北海道開発局建設部河川計画課 山口 昌志

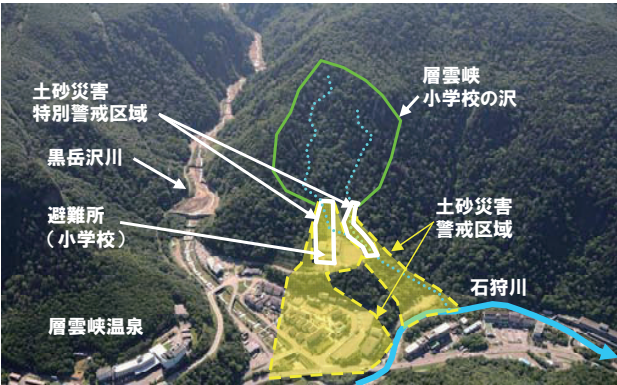
写真-1 対象溪流位置図

調査対象溪流は上川郡上川町層雲峡温泉街近傍に位置する流域面積0.7km<sup>2</sup>程度の小溪流である。当溪流は土砂災害防止法の土砂災害特別警戒区域（レッドゾーン）に指定されており、レッドゾーン内に位置する旧層雲峡小学校は地域の避難所に指定されている。溪流の源頭部には溶結凝灰岩の露頭（柱状節理）があり、近年崩壊が発生した痕跡が見られ、柱状節理の下部には崖錐が堆積している（写真-1）。
