## 豪雨時における土砂災害を対象としたリアルタイムハザードシステムの試験運用（その2）

(財) 建設工学研究所  
兵庫県  
応用地質(株)

沖村 孝 神戸市立工業高等専門学校 鳥居宣之  
松本正利 国際航業(株) 原口勝則  
中川 渉 国際航業(株) ○笠原拓造

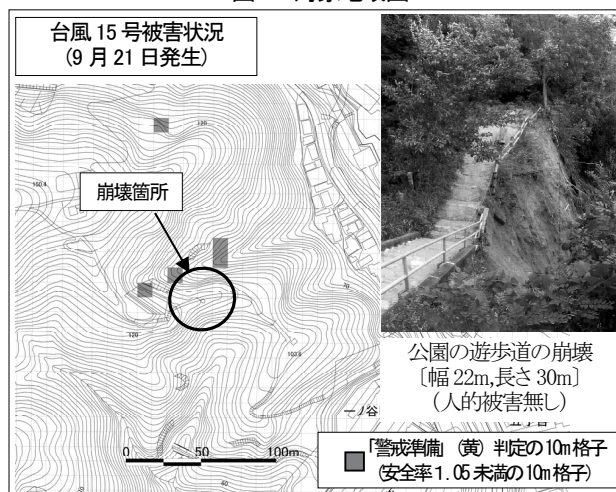
図-2 崩壊発生事例(台風12号:2011.9.4)

図-2に平成23年9月の台風15号で発生した災害の一例を示す。この災害は、公園の遊歩道の排水不良により崩壊が発生した事例で、本システムでは崩壊地と隣接する斜面で「警戒準備」(黄)判定であった。

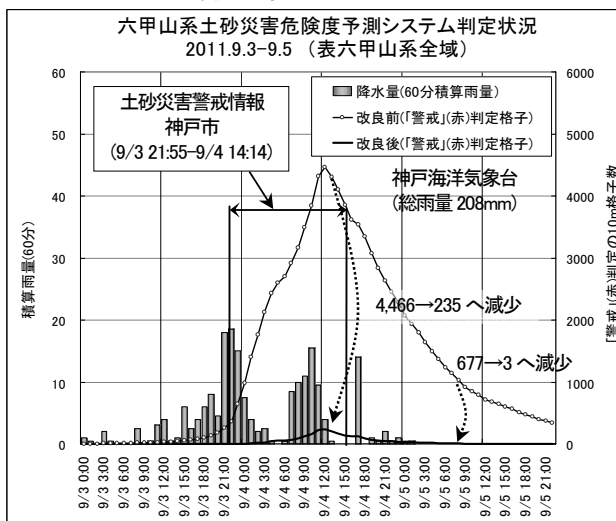
図-3 改良前後の判定状況の比較(台風12号:2011.9.4)

平成23年9月の台風12号の判定状況について、改良前と改良後の「警戒」(赤)判定の10m格子数の変化を比較した(図-3)。平成23年の降雨では、本システムで対象とする自然斜面の災害は発生しなかったことから、「警戒」(赤)判定となった10m格子は全て空振りの判定となる。なお、空振りとは、システムで「警戒」(赤)判定となったにもかかわらず、実際には崩壊が発生しなかったことを意味する。

改良前と改良後の比較の結果、ピーク時の「警戒」(赤)判定の格子数は4,466から235へ減少(約20分の1)しており、改良による空振りの低減効果が確認できた。

平成23年9月の台風12号の判定状況(図-3)をみると、「警戒」(赤)判定の10m格子の立ち上がりは、土砂災害警戒情報の発表のタイミングと比較してほぼ同時であり適切であったといえる。また、解除についても、長期間判定の長引くものは、降雨終了後12時間後でみると677から3格子へと著しく減少しており、改良後のモデルは、より実状に即した判定となっていることが確認できた。

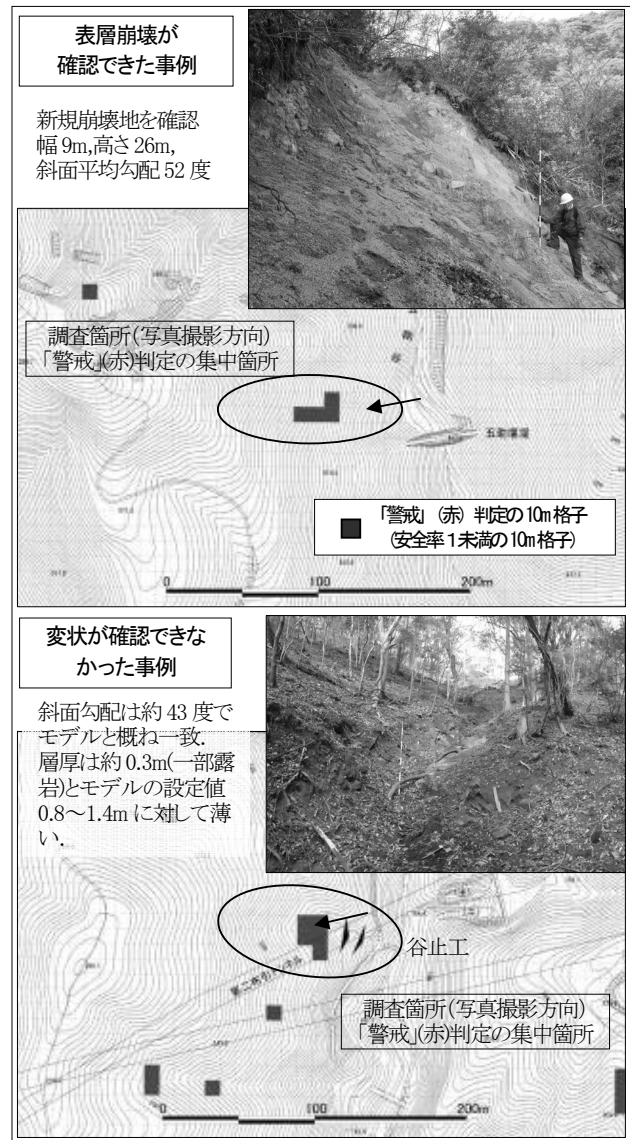
図-4 台風12号・15号後の現地調査状況

現地確認の結果、表層崩壊等が発生していた箇所は3箇所(図4上)、表層崩壊等の斜面の変状まで至らなかったが、斜面下部に土砂が流出した痕跡の見られた箇所が1箇所確認できた。これら4箇所の調査結果から、本システムで「警戒」(赤)判定となった箇所は、表層崩壊や表流水の発生等、土砂災害の前兆的な現象も含めて予見できていることから、早めの警戒・避難のために有効な情報になり得るものと考えられた。

①については、古い対策工で、空中写真判読では自然斜面との見分けがつかないほど植生が繁茂していた。②については、斜面勾配が40度を越すような急斜面や0次谷で、一部露岩しているような斜面が多かった(図4下)。

- ①空振り箇所の現地調査結果に基づく表土層厚等の適正化(急勾配斜面、0次谷でモデルの層厚と差異がみられた)
- ②人工改変地の地形分類の見直し、表土層厚等の適正化(表土層が満水となるモデル降雨で、主に平野部の土砂災害警戒区域(急傾斜地)の一部で不適切な判定が見られた)
- ③小雨で「警戒」(赤)判定となる箇所の表土層厚等の適正化(総雨量100mmのモデル降雨で一部の土砂災害警戒区域(急傾斜地)で「警戒」(赤)判定となる箇所がみられた)
- ④「警戒」(赤)判定の長引く箇所の表土層厚等の適正化(総雨量200mmのモデル降雨で一部の土砂災害警戒区域(急傾斜地)で「警戒」(赤)判定が長引く箇所がみられた)
