有形文化財に登録された唐沢砂防堰堤の補強対策検討

国土交通省関東地方整備局富士川砂防事務所 清水孝男, 京極忠司, 石井隼樹  
日本工営株式会社 ○三池力, 村松広久, 藤原鉄朗, 藤田昌彦

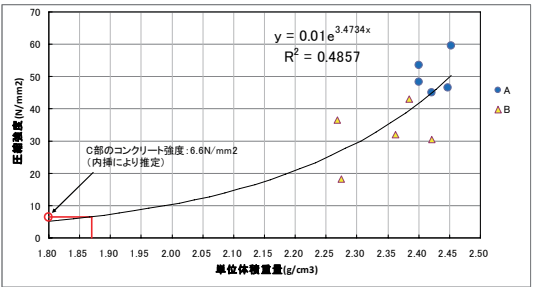
図-2 堤体コンクリートの単位体積重量と圧縮強度の関係

粗石コンクリートは所々空隙が認められるため、粗石部以外のコンクリートコアを空隙割合から「A密実」「Bやや密実」「C密実でない」部分に 3 区分した。C部は本堤、副堤それぞれコア全長の 16%、30%存在した。A、Bのコンクリートコアを用いて一軸圧縮強度試験を実施し、単位体積重量と圧縮強度の相関式を求め、試験実施の困難なCの単位体積重量を内挿し、空隙の多いコンクリートC部の強度を推算した結果、6.6N/mm<sup>2</sup>が得られた（図-2）。C部は堤体底部にも存在しているため安全側に配慮し、これを設計基準強度として採用した。
