既設砂防堰堤の補強・改良方法に関する一試案

国土交通省 北陸地方整備局 飯豊山系砂防事務所 酒井優
 アジア航測株式会社 ○堀口礼顕, 山口一彦, 酒井仁, 澤陽之, 中島達也, 安住槇夫

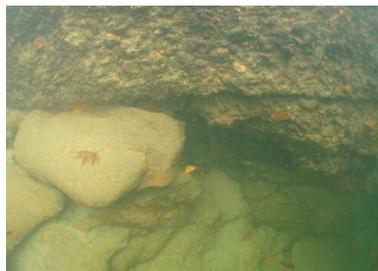
図1 堰堤破損状況 (C砂防堰堤)

施設名称	表面状態(目視)	内部状態	基礎状態
A砂防堰堤	水通し部の摩耗による断面欠損。凍害による表層剥離。打継ぎ目からの遊離石灰滲出。	コンクリートは比較的緻密であり強度特性としても築造当時の基準値を満足している。	ボーリング位置では基礎地盤は砂礫(N値20~30相当)が確認されたが、基礎岩は未確認
C砂防堰堤	右岸袖部は表層のモルタルが流出し粗骨材がむき出し状態となっている。(図1参照)	充填コンクリートの欠落によって玉石間が空洞化。圧縮強度も基準強度を満足していない。	基礎には砂岩・シルト岩互層が確認されたが、堤体の基礎部分は洗掘を受けている。(図2参照)

一方、袖部は図.1 に示したようにモルタルが完全に流出し、粗骨材が外部に露出している状況であった。

このため、コンクリートが堆砂面より上方に露出している袖部については、機能改良と併せて新規堤体構築が可能であると判断し、撤去した上でコンクリート打ち換えとした。

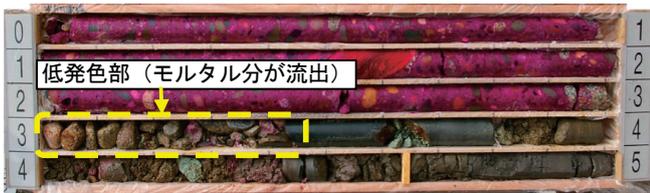
図.3 堤体ボーリング調査結果(C砂防堰堤)

AおよびB砂防堰堤とは別流域に位置する当施設は、コア試験の結果でも圧縮強度で18kN/m²を下回り、静弾性係数でも接線ヤング係数の14kN/mm²を下回っていた。また、堤体ボーリング調査の結果、内部ではコンクリートのモルタル部分が流出している箇所が見られ、堤体としての強度を確保できない状況となっている(図3)。

一方、上流に地すべり地形があるため、堆積土砂撤去した上での新設が困難である本堤水通下面部の補強については、堤体の前面から背面に貫通工を縦横 1m ピッチに配置し、前面から堤体の強度回復および背面土砂と堤体間の止水を行うための注入材を注入し、堤体の強度回復を図ることとした。

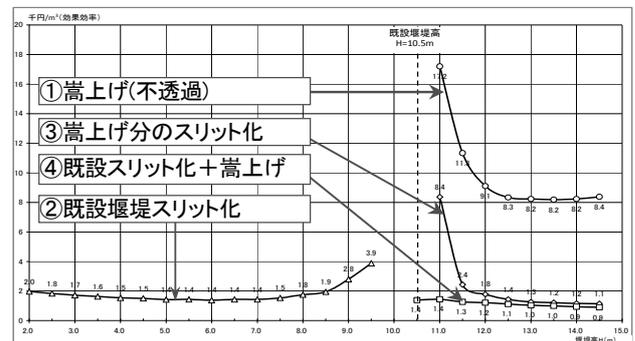
図.4 工法別効果効率算定グラフ(○数字は表.6とリンクする)

スリット堰堤は、土砂調節効果の増加等が見込まれる一方で、溪岸侵食の増大、洪水後のスリット部からの土砂流出等も懸念されるところであり、改良にあたっては、施設位置、規模、環境、土砂流出等の現場状況を踏まえ、慎重に検討を進める必要がある。本試案では、これらの視点に施設効果量と概算工事費から求めた調節効率(図.4)も含めて、総合的に改良工法を検討した。その結果、D流域に位置する2基は③嵩上げ(スリット)を、C砂防堰堤は①嵩上げ(不透過)とした。
