## 格子形鋼製砂防えん堤の段階施工の効果事例について

国土交通省北陸地方整備局湯沢砂防事務所  
株式会社神戸製鋼所

藤田幸雄  
○佐伯拓也，守山浩史

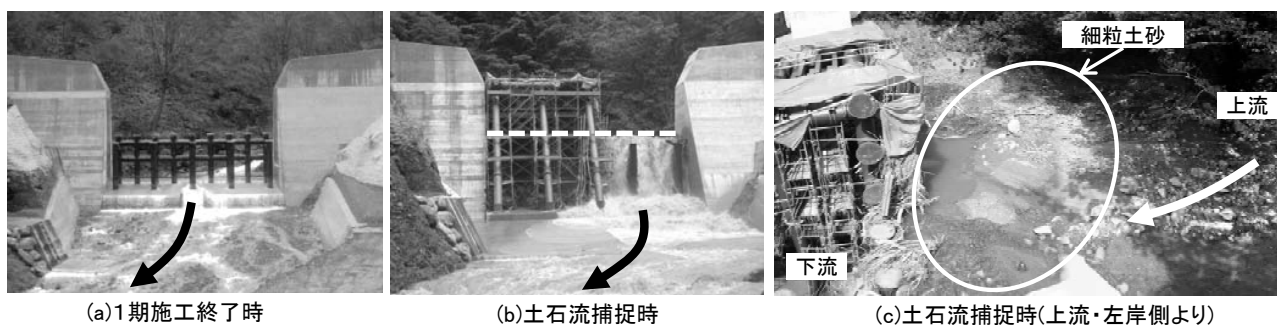
写真 1 野中沢第 2 号砂防えん堤

写真 1(a)に一期施工終了時の状態を、写真 1(b)に土石流捕捉時の状況を、写真 1(c)に土石流捕捉後の上流側の状況を示す。写真 1(b)に破線で示すように、土石流は一期施工の高さまで捕捉されているのがわかる。また、写真 1(c)に示すように、現地調査の結果、上流側に堆積していたのはほとんどが小礫や細粒土砂であった。加えて、写真 2 に示すように、野中沢第 2 号砂防えん堤の約 300m 下流の野中沢砂防えん堤（コンクリートスリットえん堤）においては、土石流が到達した痕跡がなかった。以上より、下流域に被害を及ぼすような巨礫や有害な土砂は、ほぼ完全に野中沢第 2 号砂防えん堤により捕捉されたものと推察される。

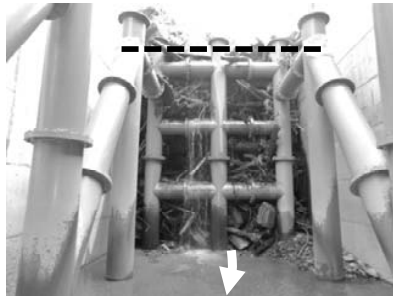
(a)土石流捕捉時(捕捉面)

一方、西谷川砂防えん堤においても、一期施工が終了した状態で平成 23 年台風第 12 号により発生した土石流の作用を受けた。写真 3(a)に土石流捕捉時の捕捉面状況を、写真 3(b)に土石流捕捉時の上流側の状況を示す。写真 3(a)中に破線で示すように、発生した土石流は一期施工の高さまで捕捉されており、計画通りの機能を発揮したと考えられる。

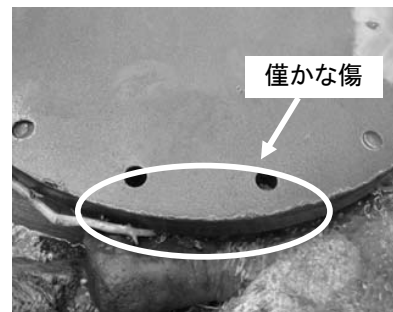
土石流捕捉後、それぞれのえん堤に対して調査を行った結果、目立った凹み変形は見られなかった。また、継手部においては、写真 4 に示すように野中沢第 2 号砂防えん堤のフランジの端部に僅かな傷がみられたが、構造には全く影響を及ぼさないものであった。さらに、前述したように野中沢第 2 号砂防えん堤に作用した土石流は、計画規模とほぼ同等のものであったと推測されるため、一期施工終了後の構造体について計画規模の土石流を作用させて構造解析を行った。その結果、最も発生応力度が大きい部材でも、その応力度は許容応力度の 8 割程度に収まっていた。加えて、一期施工終了時の部材には、腐食や摩耗は無い状態であると考えられるので、腐食しろ、余裕しろを考慮しない条件でも構造解析を実施した結果、最大発生応力度は許容応力度の 6 割程度であった。以上より、一期施工終了後の構造体に計画規模の土石流荷重が作用しても、構造的に問題ないことが確認された。

写真 4 土石流捕捉後のフランジの様子  
(野中沢第 2 号砂防えん堤)

なお、今後については、土石流発生時の継手部の損傷対策として、一期施工を終了した後、フランジ径程度の鋼板を、フランジにボルト止めておくなどの養生方法を検討したい。

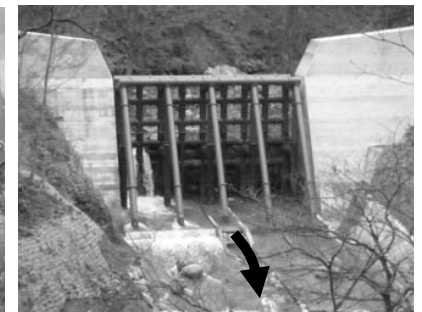
また、野中沢第 2 号砂防えん堤は、その後 2011 年 12 月に無事竣工している（写真 5）。二期施工にあたっては、工期の都合で除石をせずに架設が行われたが、既設部材の出来形は許容公差内に収まっていたため、問題なく施工できた。

写真 5 竣工時  
(野中沢第 2 号砂防えん堤)
