火山性ガスによる鋼製砂防構造物の腐食状況調査

財団法人砂防・地すべり技術センター ○吉田圭佐 嶋丈示 川村崇成  
砂防鋼構造物研究会 山口聖勝 井上隆太 國領ひろし

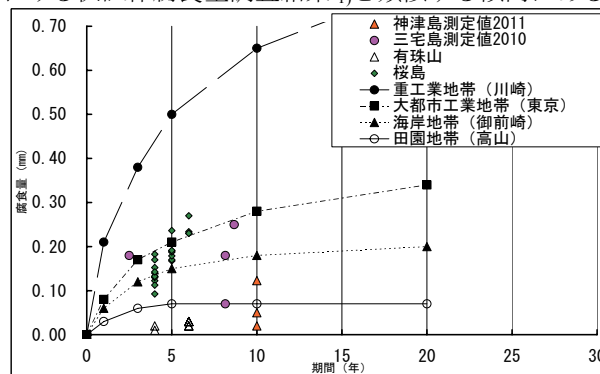
図 5.1 腐食量の経年変化

また、既往の腐食量データとの経年変化における比較では、三宅島の腐食量は厚木沢1号を除いた最大値の傾向として“大都市工業地帯”程度の腐食量に相当している。神津島の腐食量は“田園地帯～海岸地帯”の腐食量に相当し、調査結果と一般値が合致している。これを他

の火山地域と比較すると、三宅島での結果は、桜島における供試体腐食量調査結果<sup>1)</sup>と類似する傾向にある。
