台風 12 号の土石災害被災下における道路の安全通行管理について  
－土石流被災溪流の斜面監視による通行確保－

奈良県五條土木事務所 石投洋 長谷川健太 栢木宏彰  
日本工営株式会社 ○加藤暁之 後藤寛和 岡田肇 徳永博 山口雄一

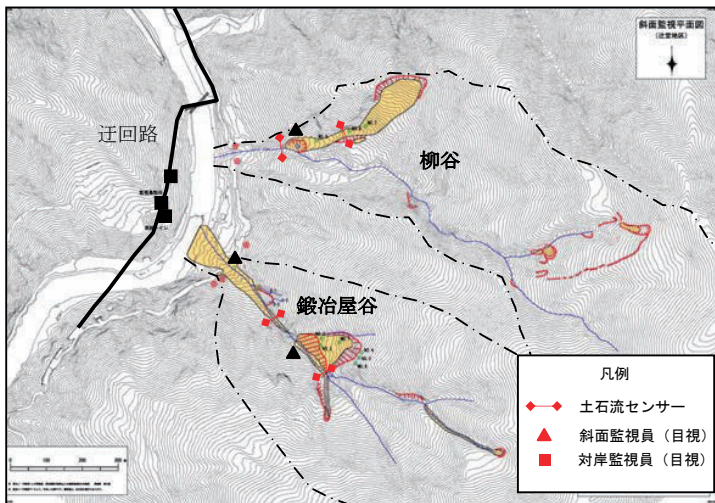
図 2 辻堂地区 斜面監視平面図

(1) **監視方針**：本土石流災害は溪床堆積物の再移動によって発生したものではなく、ある程度の層厚を有する斜面崩壊によって土砂が生産され、この崩壊土砂が移動して発生したものである。対象溪流には、発災後も溪流沿い斜面に多量の落ち残り土塊、また溪床に土砂が残存していた。その上、溪床が急勾配という特徴を有するため（図 3）、再度崩壊が発生した場合、短時間で土砂が道路・集落に到達すると予測され、斜面崩壊の兆候を早期に確実に捉えることが重要であった。斜面崩壊の兆候を確実に把握するため、崩壊を目視できる近接箇所および対岸に斜面監視員を配置した（図 2）。斜面監視員は、落石、崩落、湧水等に着目して監視を行った。また、斜面の変動を定量的に把握するため移動杭測量を実施した。
