## 新しい変成岩・堆積岩分布域における深層崩壊の事例

○下河敏彦・稲垣秀輝（株式会社環境地質）

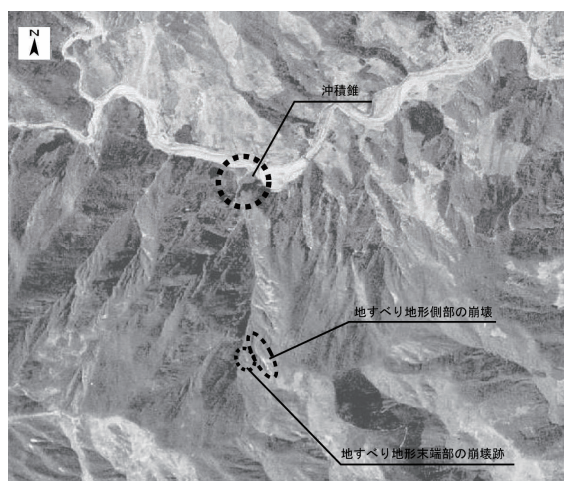
図-2 米軍撮影の空中写真  
米軍(縮尺 1/4 万空中写真)M910-84 を使用

米軍撮影空中写真では、右岸側の斜面上部に表層崩壊が散見され、下流部に新鮮な土石流堆積物が追跡できる。また、右岸側の主流路及び世附川合流点の沖積錐の細長く新鮮な土砂移動痕跡が追跡できる。また、対象溪流には上流部に地すべり地形が存在しているが、米軍撮影の空中写真では、地すべり地形の下流側部において表層崩壊、末端部において表層崩壊跡地が確認できる。1975 年撮影の空中写真では、小規模な崩壊地が散見される程度であった。

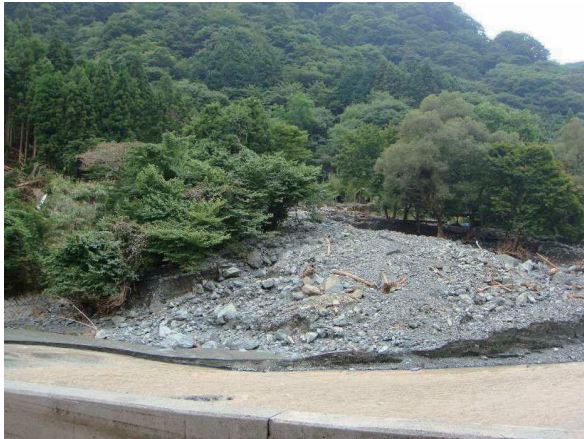
写真-1 世附川合流点の沖積錐

2010年9月豪雨時では、世附川本川合流点付近に形成されていた沖積錐の全面わたり、新鮮な土石流が堆積していた。既設の砂防堰堤が2基施工されてはいたものの、新鮮な土石流が越流していた（写真-1）。

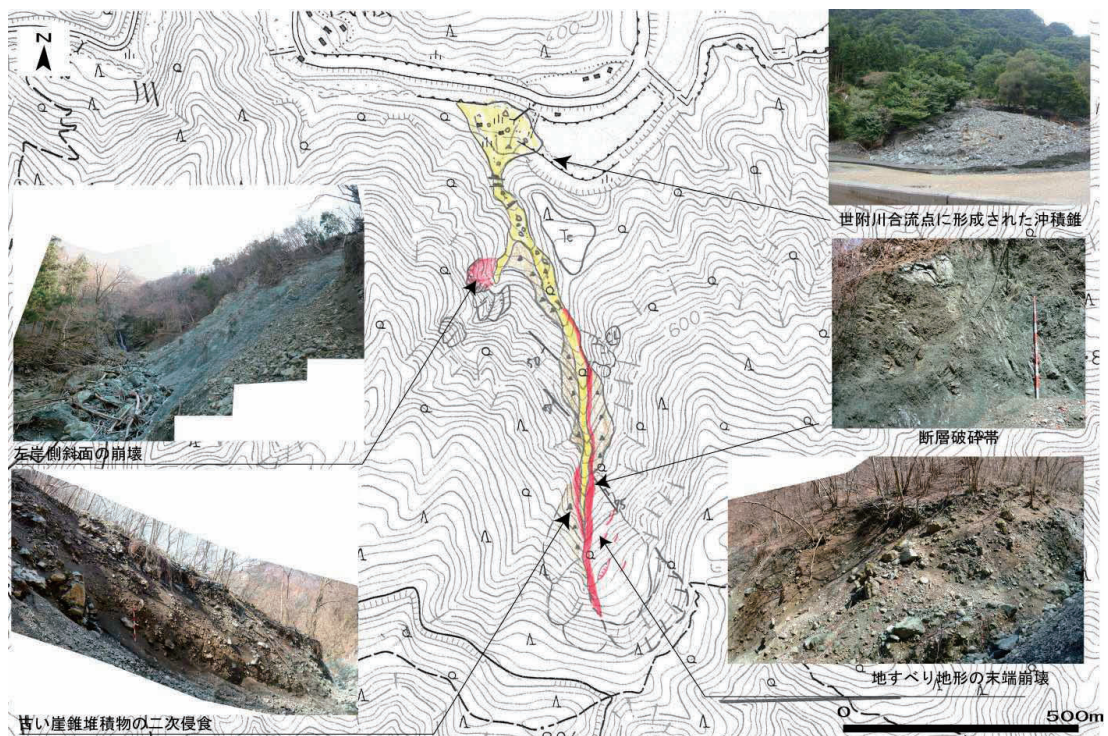
図-3 現地踏査結果概要図

上流域には、古い溪床堆積物や崖錐の再侵食による土石流が連続して追跡された。また、地すべり下流側の側部には、断層破碎帯も認められた。上流の地すべり地形末端部全体に、破碎された基盤岩に至る崩壊が発生していた。

さらに、末端崩壊上部の斜面には段差や微起ら、今後さらに大規模な豪雨や地震が発生した場合、深層崩壊の発生が懸念される。
