## 1. はじめに

平成29年7月九州北部豪雨（気象庁命名）では、福岡県朝倉市において7月5日11時から21時までの10時間の合計雨量が507ミリ、最大1時間雨量は129.5ミリ（極値を更新）を記録した。この集中豪雨により朝倉市東部を流れる筑後川水系赤谷川の支川乙石川では、谷底低地内を流れる流路幅わずか10m程度の乙石川が幅100m程に広がる大きな氾濫を起こし、川沿いにあった農地と多くの建物が土砂埋没や浸水の壊滅的な被害を受けた。一方、谷壁斜面沿いに分布する地盤高の高い土地には氾濫は到達せず、被害を免れた。

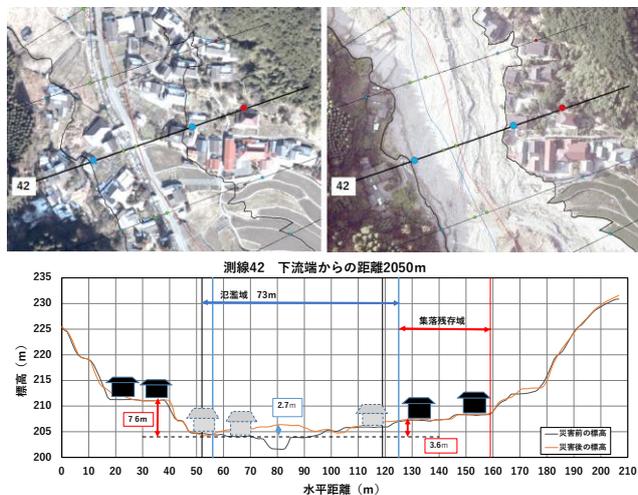
図-1 測線42（中村集落）の災害前後の比較

中村（下流端からの距離1950~2450m）では、谷底低地の幅が120m前後と広く、低地内では中央が低く左右両岸が少し高い地形をしていた。家屋は両岸の高い地形面に多く分布するが、中央の低い土地にも家屋が存在していた。氾濫は低地内の中央の低標高の部分に広く及んでいた。図-1に示す代表測線の例では、

氾濫の幅は73m、基準地からの標高差は堆積最高点まで2.7m、洗掘最高点まで2m、建物残存地までは左岸で3.6m、右岸で7.6mであった。この測線は中村集落の中でも家屋が密集している場所であり、被害を受けた建物が多かった。残存した建物は右岸のような高い段丘や、左岸のような氾濫域の地盤よりも1mほど高い微高地に位置していた。

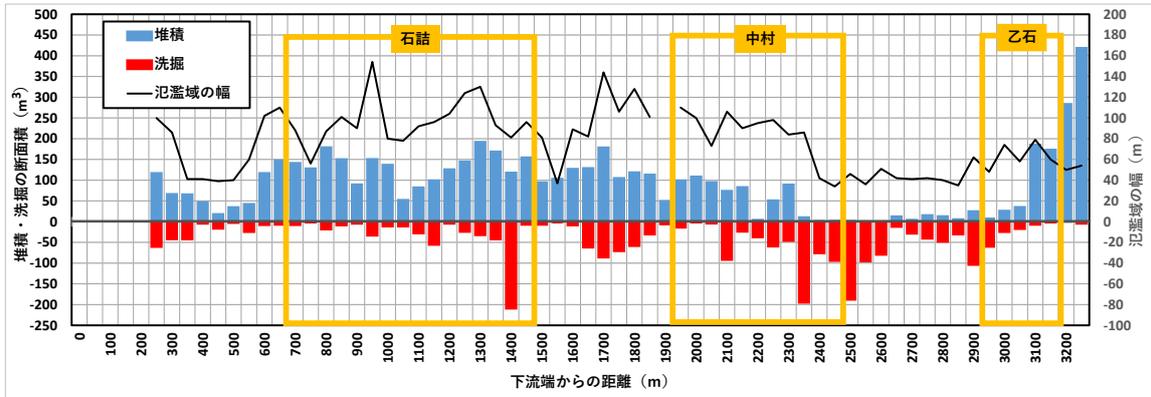
図-2 氾濫域の幅、及び堆積・洗掘断面積の縦断分布

図-2に示すように、氾濫域の幅は谷壁や段丘崖で制約された乙石で50~80mだが、中村と石詰では概ね80~130mと広がった。洗掘は中村の上流端付近で大量に発生した。ここは上流の狭窄区間から下流の谷幅の広い区間へ出た場所であり、狭い幅と急な勾配によって大きな流速を持った流れが、拡幅部に出た所で河床・河岸の構成土砂を強く洗掘したと考えられる。ここ以外の区間では圧倒的に堆積が卓越していた。最下流の5測線を除く区間長3020mにおける堆積土砂量は258,900m<sup>3</sup>、洗掘土砂量は118,400m<sup>3</sup>と算出された。

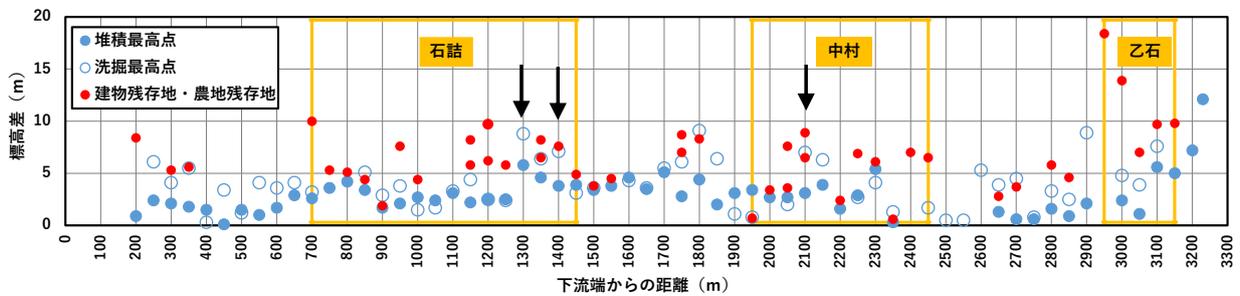
図-3 各測線において最も標高の低い土地を基準とした地形変化最高点ならびに建物・農地残存地までの標高差

図-3のとおり、乙石より上流の2測線を除く全てで堆積最高点までの標高差は6m未満であり、さらに堆積最高点までの標高差5m未満が全測線の9割であった。そして、建物と農地の残存地はほとんどの測線で堆積最高点よりも標高の高い位置であった。例外の4測線（下流端からの距離900, 1500, 1950, 2350m）では残存地が堆積最高点よりも低い、あるいはほぼ同じ高さであったが、これらは残存地から離れた位置で局所的に盛り上がる堆積や、氾濫域と残存地がなだらかにつながるような堆積が見られた測線であった。

表-1のとおり測線上に位置した合計76軒の建物を調べた結果、損壊が47、残存が29であった（損壊率6割）。前述のように今回の災害で堆積が及んだ範囲は、概ね基準地から標高差5m未満の土地と考えられる。ここで、損壊47軒のうち8軒は標高差5m以上の土地に位置していた。ただし、これらの損壊理由を調べると、5軒が本流の河岸洗掘によるもの、3軒が本流の氾濫と無関係の理由によるものであった。河岸洗掘による損壊5軒が発生した測線を図-3中に矢印で示したが、これら3測線では洗掘最高点が上下流の測線に比べて高い位置まで及んでいて、そのようになる局所的な要因があったと考えられる。これら限られた場所を除くと、基準地から標高差5m以上に位置する建物で本流の氾濫による被害が及んだものはなかった。

以上より、今回の土砂移動規模において建物が残存する安全な場所として、第一に選択されるべき地形条件は、基準地から標高差5m以上の土地と結論される。その上で、少数だが5m以上の土地にも影響を与える河岸洗掘の発生場所を別途特定し、それへの対処を施すことが望ましいと考える。
