堰堤の損傷事例に関する実態調査

京都大学防災研究所：藤田正治
 政策研究大学院大学：水山高久
 東京農業大学：本田尚正

1. はじめに

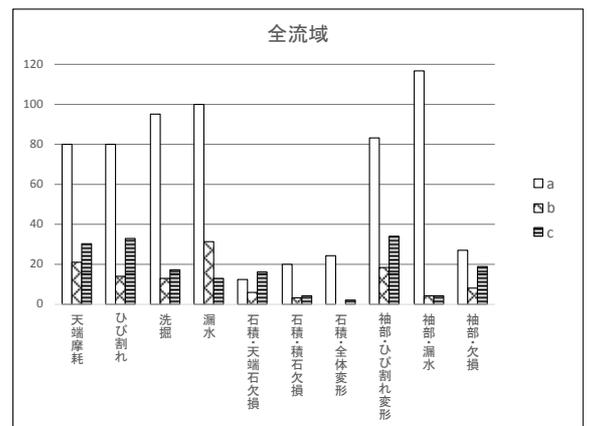
図-1 5 流域全体の損傷形態分布

図-1 は，全 5 流域の堰堤で認められる損傷形態毎の変状レベルの個数分布を示したものである。堤体部ではコンクリート本体での天端摩耗やひび割れにおいて損傷の進行が特徴的であるが，洗掘の発生は比較的少なく，漏水は変状レベル b 程度の損傷進行であった。石積構造においては，天端石の欠損が多い。一方，袖部ではひび割れ変形が顕著であり欠損も多いが，漏水の発生は少ない。

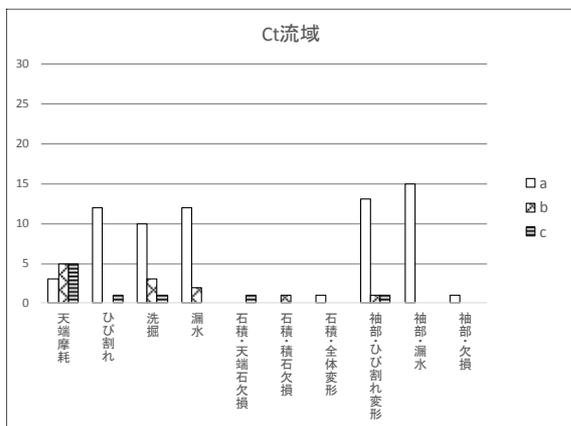
図-2 Ct 流域の損傷形態の分布

図-2~6 は，各流域における損傷形態毎の変状レベルの個数分布を示したものである。砂防堰堤としての機能・性能が低下していると評価される変状レベル c の主な変状種別は，各流域の施設で異なる傾向が見られた。例えば，Ct 流域では堰堤の天端摩耗が支配的であり，Ey 流域ではひび割れや洗掘，欠損が卓越し，Dz 流域では，堰堤の天端摩耗，ひび割れ，洗掘および袖部の漏水や破損が一樣に見られる。一方，Ah 流域や Bm 流域においては，石積堰堤の天端・積石の欠損が見られ，石積の堰堤以外の施設では，Ah 流域では，天端摩耗，ひび割れ，袖部の漏水や破損が多く，Bm 流域では，これらの損傷が一樣であるといった傾向が示された。
