神通川水系谷内谷での地すべり性土砂移動における GNSS 観測について

富山県砺波土木センター 丹保 富美雄(現 立山土木事務所), 寺崎 秀治(現 富山県港湾課)
日本工営株式会社 馬場 貴志, 長山 孝彦, ○窪寺 洋介, 渡部 春樹

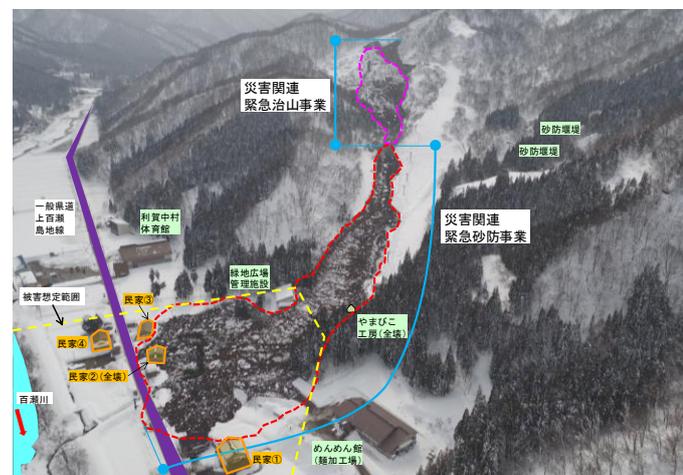
図 2 土砂堆積状況と被災状況 (H29.1/20 時点)

平成 29 年 1 月 16 日と 1 月 20 日に百瀬川支川谷内谷の旧利賀スキー場の斜面上部(土砂生産域)において、融雪等に起因した地すべり状の崩壊が発生し、移動土塊(約 17.7 万 m³)が下流へ流出・堆積した。その後、1 月 30 日には斜面上部に残っていた土塊の一部が崩落流出し、上流側に設置していたワイヤーセンサを切断し、下流堆積域付近まで到達した(図 2)。

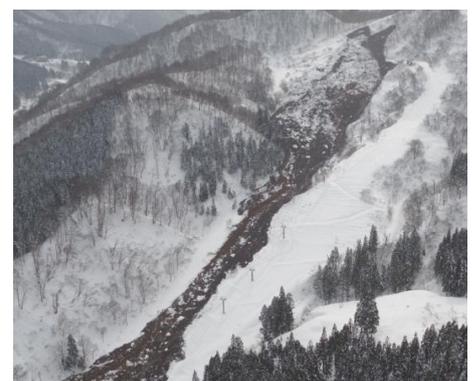
図 3 発生区間・流下区間の状況

今回崩壊流出した移動土塊は、斜面上部で地すべり状の崩壊が発生しその崩壊土砂が積雪を巻き込んで土石流化し谷に沿って流出したものと考えられる。流出し斜面に堆積した土砂の層厚は周辺の元地形から 3.0m 程度と想定された。粘土質で含水比が高く泥濘化したものであり、積雪を巻き込んでいるため非常に軟質化したものであった。崩壊後は積雪面を圧雪しつつ乱れた状態で滑り落ち、下流側堆積域に到達していた。移動速度は 10m/分前後であり、一般的な地すべりで捉えられる初期変位よりも速く流動的であった¹⁾。

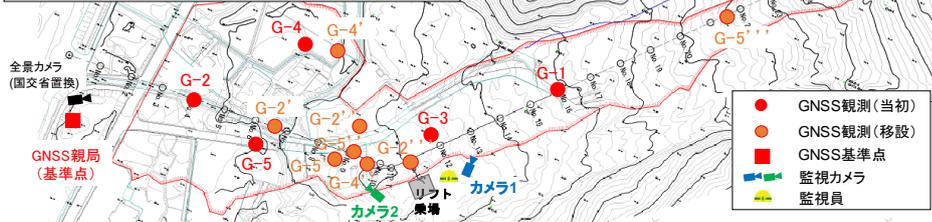
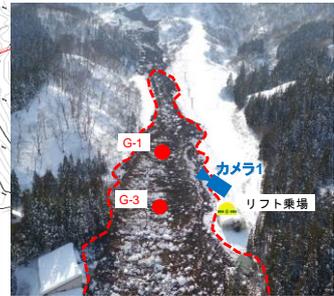
図 5 GNSS 及び監視カメラによる監視・観測状況

GNSS の設置位置は移動土塊の全体的な動きを捉えるために上流側・下流側で全 5 箇所(G-1~G-5)に設置したが、G-2, 4, 5 については途中排土工事の進捗に合わせ工事の影響のない位置に移設を行った(図 5)。監視カメラは上下流の中間部から上流側方向と下流側方向、各 1 基(計 2 基)による土塊の監視観測を行った。観測期間は H29.2 月~11 月末まで約 10 ヶ月間である。

【監視システム整備状況】
 ①GNSS(G-1,G-2,G-3,G-4,G-5):下流域土砂の動態監視
 (※途中排土工事の進捗のよりG-2, G-4, G-5は移設)
 ②カメラ1:堆積域作業時の安全確保を目的とした土塊の再移動監視
 +上流域からの土砂移動監視
 ③カメラ2:堆積域作業時の安全確保を目的とした土塊の再移動監視

流下区間上部の状況

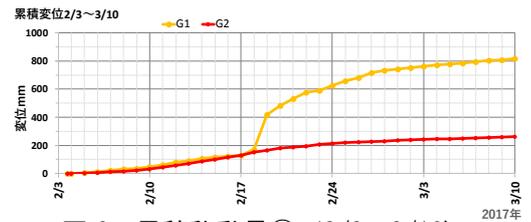
図 6 累積移動量① (2/3～3/10)

①GNSSの変位	②降水量	③気温
(1) 災害発生～災害発生1ヶ月後 (H29. 2月～3月) (図6)	<ul style="list-style-type: none"> ■概ね5～10mm/日 ・上流側に設置したG-1の土塊の移動量がG-2(下流側)よりも大きく、上流側の土塊の移動が顕著。 ・2/19には245mm/日の変位(期間中最大) 	最大35mm/day (2017/2/23)	平均3.0℃ 最大7.7℃
(2) 災害発生1ヶ月後～2ヶ月後 (H29. 3月～4月) (図7)	<ul style="list-style-type: none"> ■0.1～5mm/日程度 ・上流・下流側の移動量の変化率がほぼ同等程度であり、土塊全体で移動したと推測 ・この時期は融雪期に当たり、固定部の地表の沈下による変位が大きい。 	最大27mm/day (2017/3/15)	平均7.5℃ 最大16.2℃
(3) 災害発生2ヵ月後～4ヵ月後 (H29. 4月～6月) (図8)	<ul style="list-style-type: none"> ■0～3mm/日程度の変位 ・下流側(G-2, 3, 4)の土塊の移動が顕著 	最大25mm/day (2017/4/11)	平均15.9℃ 最大23.6℃
(4) 災害発生4ヵ月後以降 (H29. 6月～11月) (図9)	<ul style="list-style-type: none"> ■0～2mm/日程度の変位 ・G-5は左岸側の流路形成による侵食により145mm/日が確認されたが局地的な変動 ・上下流の移動量の変化率が少なく、土塊全体の動きはほとんど見られない。 	最大202mm/day (2017/10/23)	平均19.6℃ 最大29.0℃

災害発生1ヶ月後付近は、融雪も影響し、概ね5～10mm/日の変位が確認され、2/19には期間中最大の245mm/日の変位が確認された。その後、3月以降も融雪の影響もあり0.1～5mm/日程度の変位となり上下流で様な動きが見られた。融雪期の終わった5～6月には部分的に下流側の排土工事の影響により下流側土塊が上流側より押される形になり145mm/日の変位が確認されたが、全体的に0～3mm/日程度の変位となり、土塊の動きはほぼ納まったと言える。その後7月以降も部分的な変位は確認されるが、0～2mm/日程度の変位となり、土塊は安定していると推定される。
