## 豪雨時に発生した近年の橋梁災害

京都大学防災研究所 ○竹林洋史・藤田正治

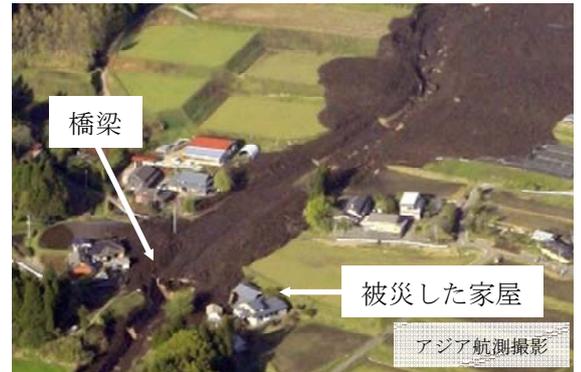
**2. 2016年熊本地震による山王谷川で発生した土石流による橋梁周辺の災害** 2016年4月16日の本震時に山王谷川流域で発生した斜面崩壊により、下流の宅地まで到達する土石流が発生した。図1は、土砂氾濫域下流端付近の家屋の被災状況である。図2に図1に示した家屋のすぐ横に位置する橋梁の被災後の様子を示す。河道から氾濫して家屋に流れ込んだ土砂は、黒色の細粒土砂であったが、橋梁には直径2m~3m程度の2つの巨礫が引っかかっており、これらの巨礫によって河道が閉塞され、土砂の氾濫が助長されたことが推定される。図3は、図2の橋梁の左岸側の様子である。河道内を流れることができなくなった土石流が橋梁を迂回して流下し、河岸が浸食されていることがわかる。このような、橋梁断面での河道閉塞による水および土砂の氾濫の助長および迂回流による河岸浸食は、2011年の紀伊半島南部豪雨災害、2013年伊豆大島土砂災害、2014年広島土砂災害など、毎年のように発生している。

図1 橋梁周辺の土砂の氾濫と被災家屋

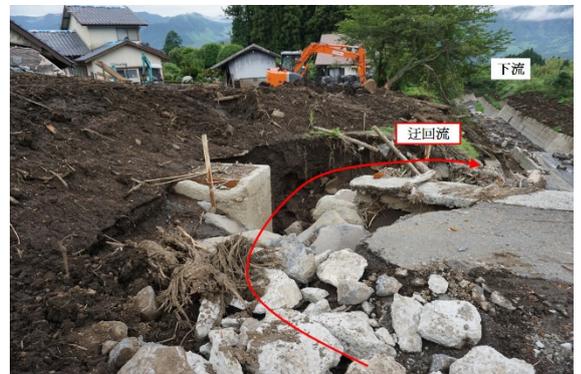
**3. 2017年九州北部豪雨によるJR久大本線の落橋** 2017年7月の九州北部豪雨では、大分県日田市においても非常に多くの雨を観測し、河岸浸食や河床変動に起因した河川周辺の構造物の被災も多く発生した。図4は、日田市内を流れる花月川に架かるJR久大本線の落橋の様子である。左岸側（写真の奥側）の3本の橋脚は、根元から水平に切断されている。一般に、橋脚は洪水流のみによる応力では根元から切断されるような破壊は発生しないため、橋桁付近に大きな応力が下流方向に作用した可能性が考えられる。一方、最右岸側の橋梁は根固工とともに倒れている。図5の被災直後の様子を見ると、倒壊した橋梁の直上流の橋梁の橋桁にはほとんど流木が集積されておらず、橋脚にもわずかの流木しか集積していない。ここで、図7の右の写真を見ると、中央の二本の橋梁の根固工は大きいですが、兩岸付近の二本の橋梁の根固工は小さいことがわかる。これは、2012年4月の時点では、流路内の二本の橋脚について強固な根固工を設置し、砂州上の橋脚については小

図5 JR久大本線の落橋の様子

規模な根固工を設置したものと推察される。しかし、2012年7月の前回の九州北部豪雨時の流路変動、もしくは被災した護岸の改良・補修のため、2012年8月では流路が右岸側に移動しており、右岸側の橋脚は流路内に位置しているにもかかわらず、根固工が小さい状態で2017年7月の出水を受けたことになる。これらのことから、最右岸側の橋梁が橋脚周辺の河床の浸食によって倒壊し、橋桁によって連結された他の橋梁が橋桁に引っ張られて、下流方向に倒壊したと考えられる。局所洗掘および流路変動による橋梁の被災は、2017年10月に大阪府の男里川に架かる南海電鉄でも発生しており、流路形状の予測結果に基づいた橋梁倒壊対策を実施しておくことが重要である。

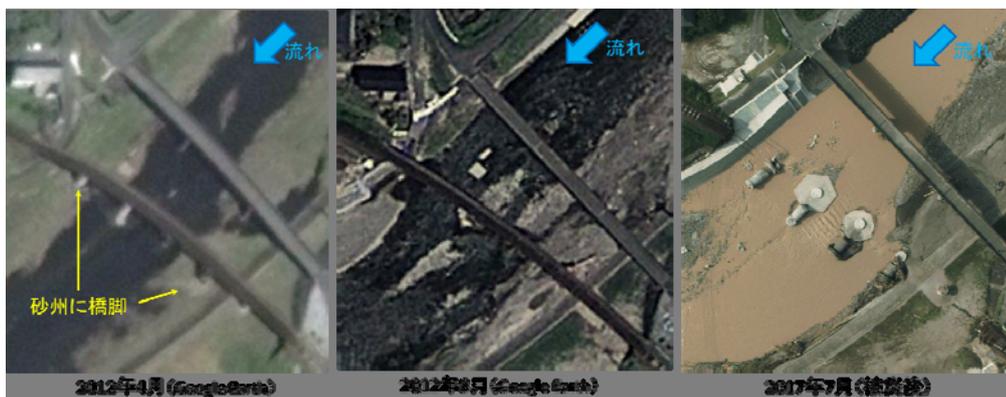
図8に十勝川流域の戸蔦別川に架かる中島橋の被災後の様子を示す。右岸に接続していた橋桁の一部が洪水時に流出している。図9に示すように、河川域の幅に比べて中島橋の橋梁長さが非常に短いことがわかる。つまり、中島橋は流路のみを横断するように架けられており、橋梁に続く道路が河道内に存在している。このような道路は、流れに対して直交している場合が多く、非越流水制のように河道内に存在し、河積を非常に小さくしている。そのため、土砂や流木による橋梁断面での疎通能力の低下により、迂回流が形成され、堤防が被災しやすい状態となっている。常呂川の清見橋や太幌橋、2016年岩手豪雨災害時に被災した老人ホームの直上流の橋梁も同様に、橋梁は河道中央付近の流路にのみ架かっており、橋梁に続く道路が堤外地に河道を横断するように存在し、氾濫を助長している。

図8 戸蔦別川に架かる中島橋の被災状況

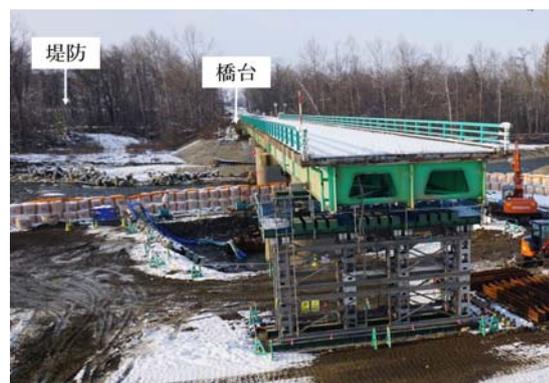
図9 中島橋と橋に接続する河道内道路
