導流堤機能を有する歴史的石積構造物について—大津市百間堤ほか—

八千代エンジニアリング株式会社 ○後藤宏二、池田誠、西ヶ谷友美
 (一財) 砂防フロンティア整備推進機構 蒲原潤一※1、中根和彦
 滋賀県土木交通部 上野邦雄
 大津市歴史博物館 高橋大樹

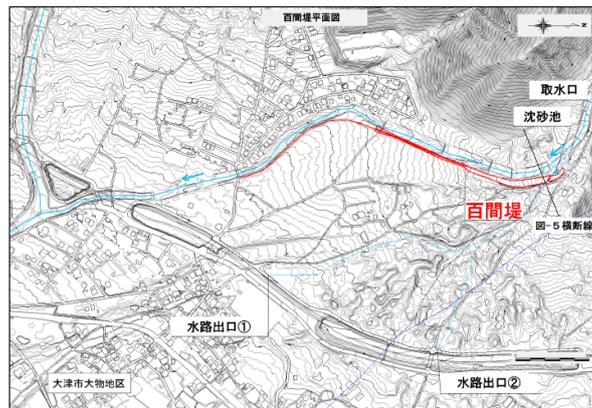
図-3 百間堤平面図

は、比較的大きな石材による三面張構造の堅牢な石積堤であり、最大の天端幅を示す地点を通過すると、単断面であった堤体が複断面形式の堤体へと変化し、上流から約200mの地点では土堤部を含めて20m以上あった天端幅が3mまで急縮する特徴的な形態を呈している。急縮区間より下流は、比較的小径の石材を積んだ石積と盛土による土堤で構成されており、石積が見られなくなった後も、盛土状の地形はさらに下流に続いており、古地図に見る「砂堤」ではないかと思われる。(図-3、写真-1)

上流約200m区間における主な構造諸元は、石積高0.4~2.6m、天端幅5.5~14.0m、川表のり勾配1:0.5

～鉛直、川裏のり勾配 1 : 1.3～鉛直である。石積様式は全区間通して乱積であり、石材の径は 30～40cm 程度のものから 200cm 以上の石材もあり、様々な大きさの石材が用いられている。

三面を巨石で覆い堅牢な石堤を構築している箇所は、比良山系より直進してきた四ッ子川がほぼ直角に曲がる外湾側となっており、流下してきた土石流が直進し被害を生ずることがないように堅牢な石堤で受け止め、屈曲する四ッ子川に沿って導流し、土石流を溪流内に留めるといった意図が読み取れる。

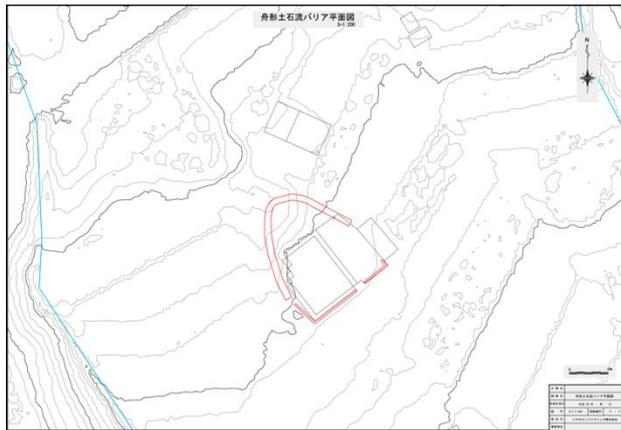
図-4 舟形土石流バリア平面図

舟形土石流バリアは、土石流が流下してくる方向に、船の船首部を向けた形状で家屋を取り囲むように石積を築くことにより、家屋を土石流被害から防ぐことを目的としている（図-4）。

舟形土石流バリアの主な構造諸元は、石積長 75m、石積高 0.8～2.7m、天端幅 1.6～1.8m、表のり勾配 1 : 0.2～1 : 0.3、裏のり勾配 1 : 0.2～1 : 0.3 である。石積の中詰めは土砂ではなく栗石を詰めているとのことである。石積様式は船首部（北側）が乱積、左舷部（西側）の天端付近は布積、下部は乱積、右舷部（東側）は谷積となっており、様々な積み方にて築造されている（写真-2）。

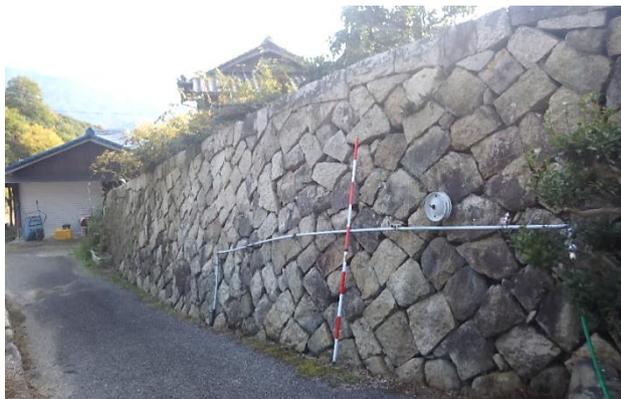
写真-2 舟形土石流バリア（東側）

用いられている石材の径は約 15～60cm と差が大きい、谷積部および布積部は比較的大きさが均等となっており、また、石材の加工度も高いものとなっている。使用した石材は宇品港築港のために切り出された石材のうち品質検査に合格しなかったものを利用していることや、石工 1 人と所有者およびその親族で築造したことが、石径のばらつきや石材の加工度の違いなどの石積様式に現れたものと推測される。

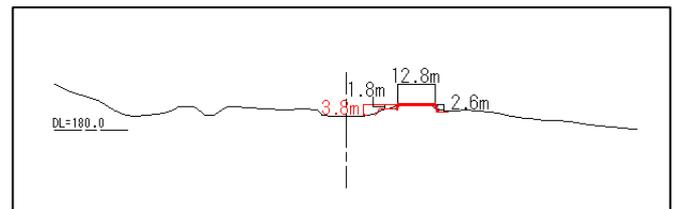
図-5 概略評価地点の横断面図（百間堤）

「火山地域で発生する土石流が尾根を乗り越える危険に関する調査要領（試行案）」の参考資料に示される危険性のある地点の評価方法を用いて、百間堤の導流堤機能を概略評価した。LP データより作成した概略評価地点の横断面図を図-5 に示す。また、概略評価の結果を図-6 に示す。概略検討であり確定的なことはいないが、堤体が土石流の外力に対して十分な強度を有していると仮定すれば、1 波の土石流により流出すると想定される土砂量が 12,000m³、土石流ピーク流量が 240m³/s まで導流堤機能を維持する結果となった。
