平成29年九州北部豪雨 福岡県側の土砂災害(1)

—東峰村の被災状況の整理—

国際航業株式会社:○曾我智彦, 前川哲志, 平川澄美, 鳥田英司

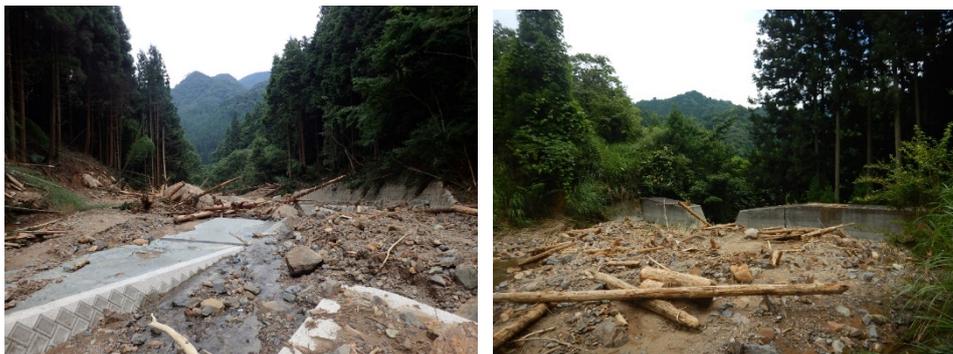
変成岩類が分布する流域から流出した土石流堆積物の状況を図-3に示す。

堆積物は茶褐色の礫混じり土砂であり、細粒な土砂が卓越し、礫径 1m を超す巨礫は多く含まれていない。

図-3 巨礫をあまり多く含まない土石流堆積物

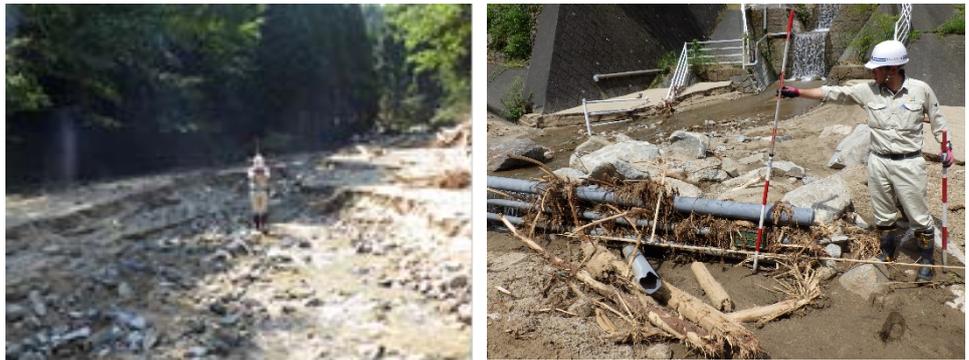
また、変成岩類に一部花崗閃緑岩が分布する流域から流出した土石流堆積物の状況を図-4 に示す。

前述の堆積物と同様、茶褐色の礫混じり土砂であり、細粒な土砂が卓越し、礫径 1m を超す巨礫は多く含まない。

図-4 巨礫をあまり多く含まない土石流堆積物

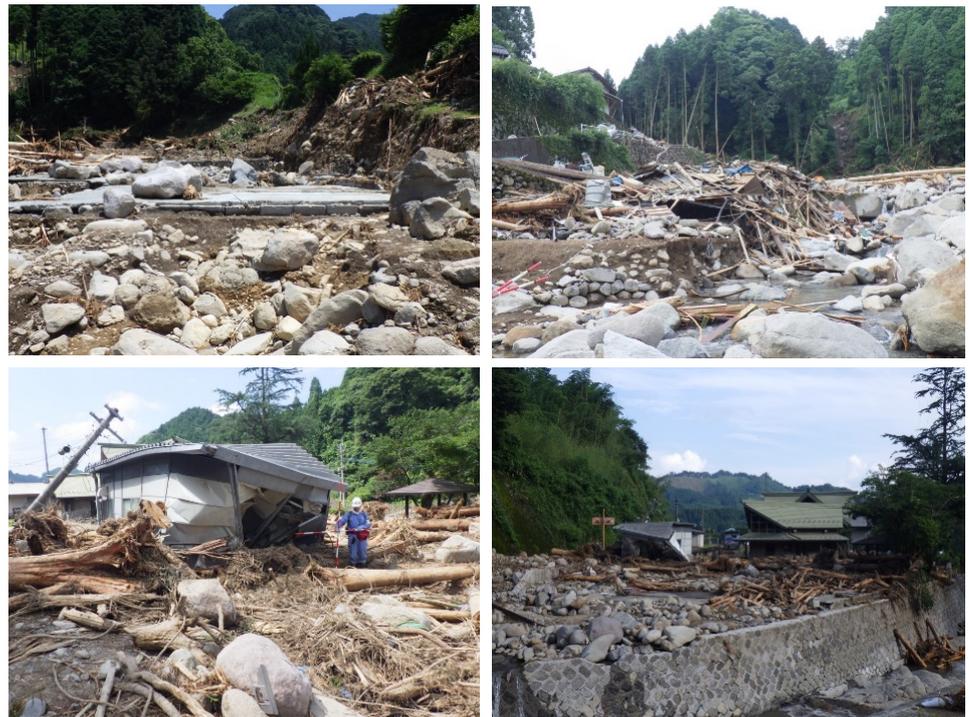
玄武岩～安山岩が分布する流域から流出した土石流堆積物の状況を図-5 に示す。

堆積物は灰褐色の土砂混じり礫であり、灰白色の巨礫が卓越し、細粒な土砂があまり見られない。礫径 1m を超えるような巨礫も多く見られる。

図-5 巨礫を多く含む土石流堆積物

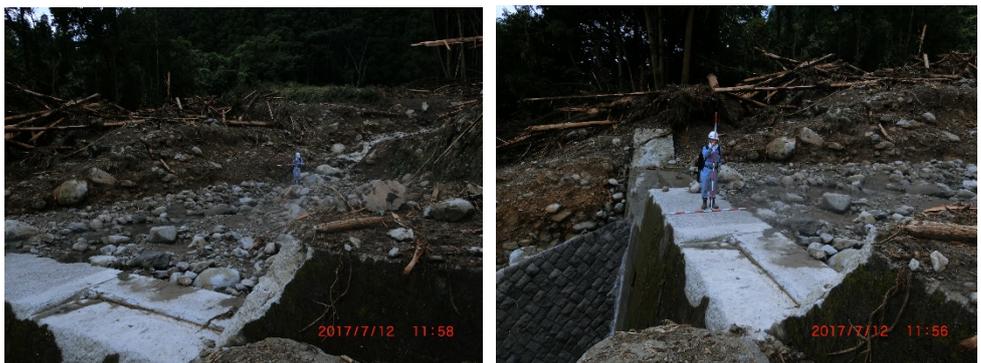
なお、一部の流域内に設置された砂防施設には損傷が見られた。(図-6 参照)

想定を超えた降雨という条件の下で、変成岩類が分布する流域から流出した土石流堆積物と玄武岩～安山岩が分布する流域から流出した土石流堆積物を比較すると、後者の方が巨礫を含んでいる割合が多くなることが判った。しかも、巨礫を多く含むことで砂防施設が破損する可能性があると考えられる。

図-6 砂防施設の破損状況

巨礫が多く含まれる土石流が流出する流域とは対照的に、細粒な土砂を多く含む土石流が流出する流域もある。後者の流域で施設配置計画を立てる場合、土石流対策指針では透過構造を有する施設を原則とするが、不透過型堰堤を配置することも留意する必要がある。
