平成29年九州北部豪雨 福岡県側の土砂災害(2)

—砂防施設の状況と土砂捕捉効果の状況—

国際航業株式会社 ○宇城 輝, 田代 健二, 渡辺 隆吉, 鳥田 英司

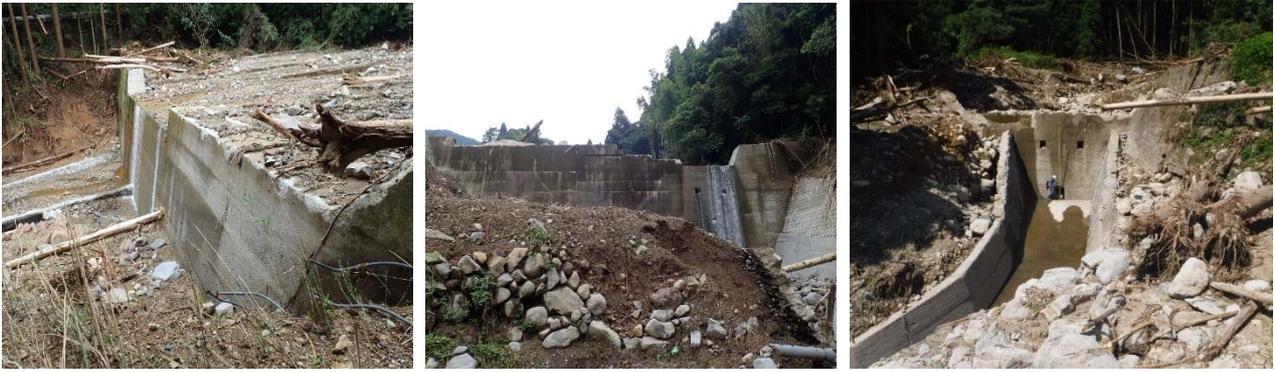
図-3 堰堤の損傷状況（左から真竹(上流)砂防堰堤・松尾川荒廃砂防堰堤・本迫川無名砂防堰堤）

調査の結果、6基の堰堤で本体の一部に損傷を確認した。要因は、想定超えた降雨であり、指針(案)策定前の竣工で現行基準に満たない堰堤で損壊が生じたと考えられる。

堰堤名	竣工年	天端幅	損傷内容
寒水砂防堰堤	S39	W=2.0m	・本体右岸側下部から上部にかけて亀裂 ・本体右岸側下部取り付け部の地山の侵食
須川第一砂防堰堤	S53	W=1.5m	・左岸袖部が一部欠落・崩落
山尾坂砂防堰堤	S54	W=1.6m	・堰堤が確認出来ず
真竹砂防堰堤(上流)	S50	W=2.0m	・袖部の欠落・崩落
松尾荒廃砂防堰堤	S49	W=2.0m	・右岸袖部の欠落・崩落
本迫川無名砂防堰堤	S48	W=1.8m	・袖部の欠落・崩落

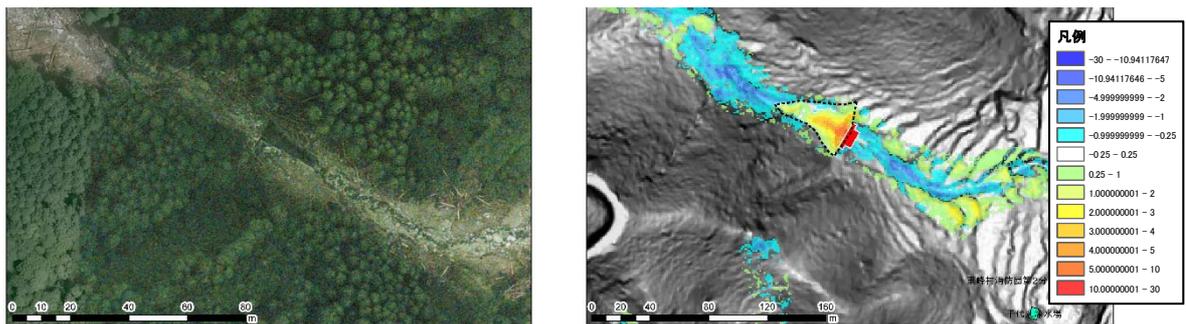
図-4 航空レーザ測量による土砂収集解析事例（千代丸川 左：オルソフォト，右：差分図）

土砂の捕捉効果を検証するため、九州北部豪雨前後の航空レーザ測量成果で差分解析を行い土砂収支を算出した。調査で土砂捕捉の認められた66基のうち、解析が可能であった52基を対象とした。解析の結果、崩壊土砂の約40%が下流域に流出したとなっている。実際に千代丸川など人家等に被害をもたらした箇所も存在している。なお、対象施設のほとんどが不透過型堰堤であったため、一度捕捉した土砂が、その後の降雨で流出したのも含まれている。

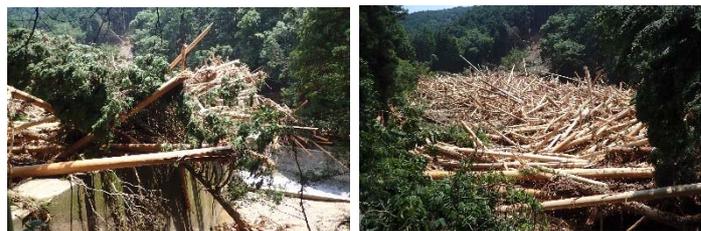
図-5 須川第一砂防堰堤による流木捕捉状況

調査では、12基堰堤で流木の捕捉を確認した。今回は流木捕捉効果の検証を行っていないが、須川第一砂防堰堤では不透過型堰堤にもかかわらず、大量の流木を捕捉していたことが特徴的であった。今後、施設の配置状況等に応じて流木捕捉効果の検証が望まれる。
