## 1. はじめに

平成 29 年 7 月九州北部豪雨（気象庁命名）では、福岡県朝倉市において 7 月 5 日 11 時から 21 時までの 10 時間の合計雨量が 507 ミリ、最大 1 時間雨量は 129.5 ミリ（極値を更新）を記録した。この集中豪雨により朝倉市の筑後川右岸の山地部では極めて多くの斜面崩壊が発生した。崩壊に伴う多量の土砂と流木が洪水流に含まれて下流へ流出し、平地部の農地・住宅地に氾濫して甚大な災害となった。今回の災害は近年の大きな豪雨災害と比べても最大級の崩壊面積率と予想され、土砂移動規模も含めてその実態を把握することは重要である。

本研究は崩壊が高密度に発生した流域の一つである妙見川において、斜面分類（0 次谷斜面と溪岸斜面）を考慮して崩壊地の分布と大きさ、土砂量等を詳しく調べ、この豪雨による崩壊発生の特徴と土砂移動の規模を明らかにする。さらに、土砂と流木の流出抑制を図る場合の、生産源対策の適地について考察する。

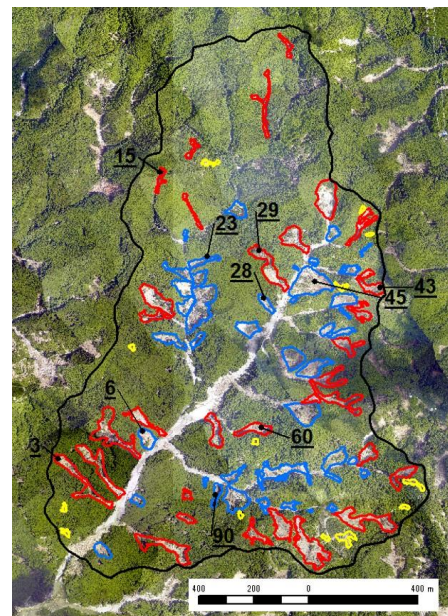
図－1 崩壊地の分布

崩壊の総数は 96 であった。図－1 と表－1 に 0 次谷斜面の崩壊、溪岸斜面の崩壊、その他の崩壊各々の分布、箇所数、面積、崩壊生産土砂量を示す。その他の崩壊とは、他の 2 種と異なり崩壊の下端が河道に達していないものを指すが、図－1 より個々の崩壊地が小さく、また表－1 より流域の崩壊全体に占める崩壊面積、崩壊生産土砂量が共に微小であることが分かる。

赤：0 次谷斜面の崩壊、青：溪岸斜面の崩壊  
黄：その他の崩壊、数字は調査地番号

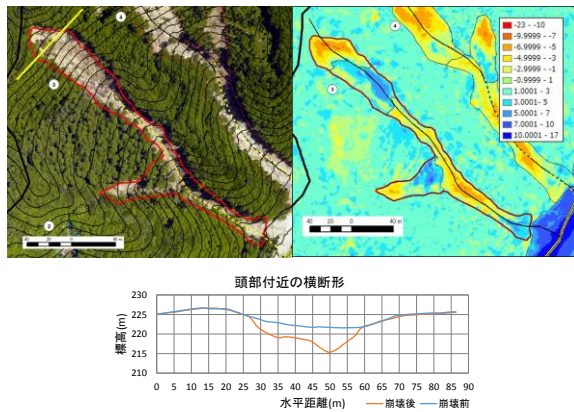
図-2 0次谷斜面の崩壊の事例（調査地3）

図-2に、本川下流右岸谷壁の0次谷斜面における崩壊を示す。最上部に長さ30mの崩壊域（傾斜31度）、その下に長さ60mの堆積域（28度）、そして下端まで長さ140mの削剥域（22度）が分布する。頭部付近の横断面図から、0次谷より上部に位置する横断面が直線状の斜面が崩れ、崩壊後は逆三角形の谷状横断面となったことが分かる。崩壊深さは4～7m、また削剥域の深さも2～3mあり、生産土砂量は7,345m<sup>3</sup>と多かった。この外に4つの0次谷斜面の崩壊を詳しく調べたところ、いずれも「0次谷より上部の直線状斜面が深く崩れ、直下に土砂の一部が堆積し、続く谷部において削剥が長く発生する」の様式であった。

流域面積1.8km<sup>2</sup>で崩壊面積率が13.7%に達する記録的な発生量であったこと、基岩まで及んだと思われる最大深さ5m程度の崩壊が多数であったこと、0次谷では崩壊に伴う谷の上方伸長の地形発達が生じたこと等は重要な特徴である。土砂と流木の流出抑制のために事前に対策を講じる場合、地形から判別可能な0次谷は溪岸斜面とは異なり場所を特定できるため、0次谷での生産源対策を選択肢の一つとすることができる。今回、0次谷の8割で崩壊が発生したことは、0次谷が重要な対策場所であることを表している。

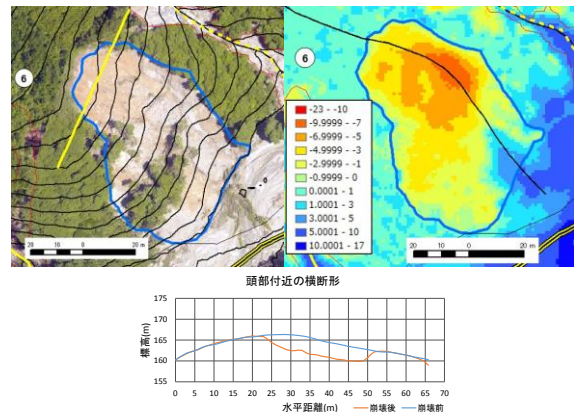
図-3 溪岸斜面の崩壊の事例（調査地6）

図-3に、本川下流右岸の溪岸斜面における崩壊を示す。崩壊域（傾斜33度）は長さ60m、深さ4～8mであり、斜面脚部に厚さ2～3mの堆積域が形成されている。崩壊生産土砂量は7,201m<sup>3</sup>であった。横断面図から、緩やかな凸型の横断面の斜面が崩れ、崩壊後の横断面は平底の台形であることが分かる。この外に4つの溪岸斜面の崩壊を詳しく調べた。その結果、斜面の中腹から下部において崩壊が発生し、斜面脚部に土砂の一部が堆積することは共通していた。また、崩壊深さは5m程度が多いが、深さ2m前後の一般的な表層崩壊と思われるもの、また尾根がえぐり取られるように崩れ崩壊深さが20mを超えたものも存在した。

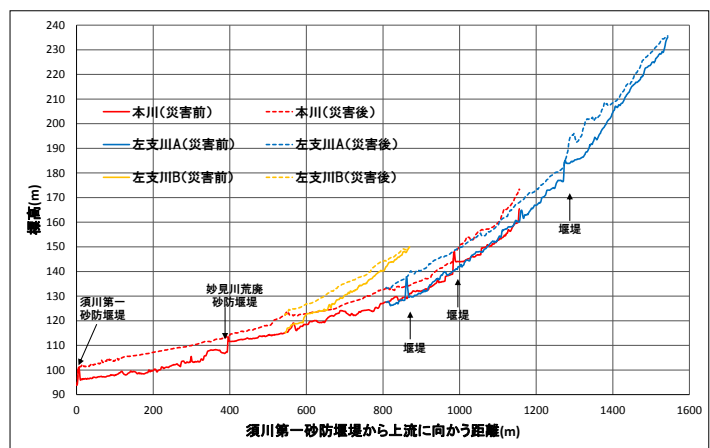
図-4 本川1.1km、左支川Aの700m、左支川Bの300mの災害前後の河床縦断面図

図-4に同区間の縦断面図を示す。災害前後の縦断面図を比べると、長い区間にわたって縦断面図が平行移動するような河床上昇になっている。高さ5m以上の上昇が広く発生している。区間内には少なくとも5基の堰堤が見出され、そのうち須川第一砂防堰堤を含む3基には上流に空き容量（高さ4～8m）があったが、それらは満砂し、今回の土砂の捕捉に大きな効果を発揮した。須川第一砂防堰堤は

1978年完成だが、2017年の災害時点まで堰堤高とほぼ同じ高さの空き容量を保っていたことから、妙見川では過去39年間に顕著な土砂流出が無かったと思われる。その点からも、今回の土砂移動イベントが当地域にとって際立って大規模であったことが推測される。
