## 平成 28 年台風 10 号出水による十勝川支川の河道変化の特徴

国土防災技術北海道株式会社

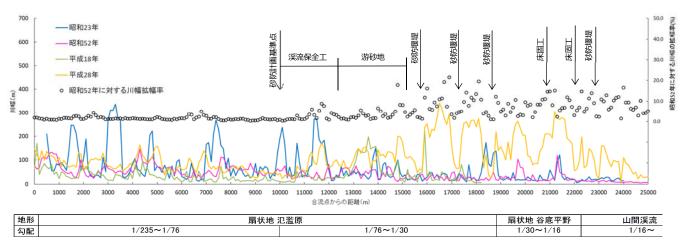
写真 1 芽室川の平成 28 年台風 10 号出水後の衛星写真 (SPOT6/7 画像データ: "©CNES(2016/10/19), Distribution AIRBUS DS")

- ・写真より、芽室川では河道の移動はおおむね段丘内に収まっている。小林川では平成28年出水では扇状地区間では段丘幅と同程度まで川幅が広がり、一部低位段丘を越える洪水氾濫が発生している。
- ・芽室川の平成 28 年の川幅は砂防計画基準点より上流で大きく広がっている。これは砂防施設の堆砂域や床固工前後で土砂を捕捉した結果によるものである。段丘を越える河道の拡幅は発生しておらず、砂防施設下流側では水通し幅まで急縮している。
- ・芽室川で砂防施設が整備される以前の昭和 23 年では特に砂防計画基準点より下流で川幅が大きく広がり、段 丘幅を越える箇所もみられる。
- ・明瞭な段丘がみられなくなる合流点付近では川幅が大きく広がる。
