## 平成 29 年 7 月九州北部豪雨に伴う妙見川・奈良ケ谷川における土石流発生溪流の特徴

○朝日航洋株式会社(現 九州大学大学院生物資源環境科学府) 江藤稚佳子  
九州大学大学院農学研究院 水野秀明

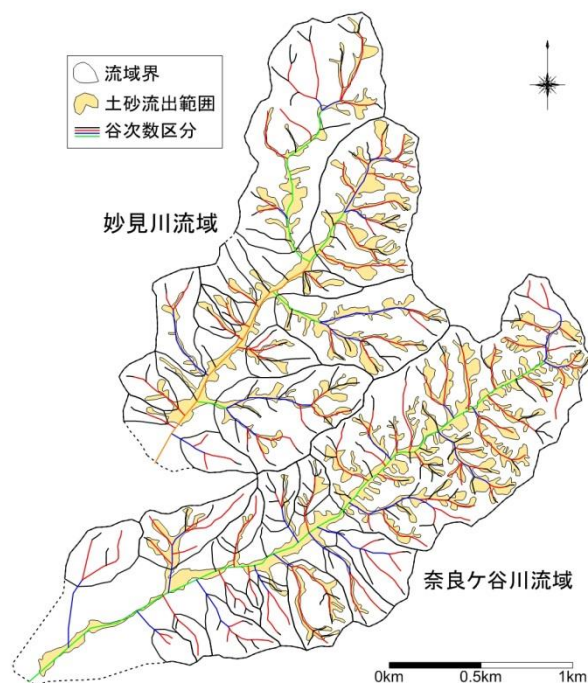
図-1 土石流の流下が見られた溪流の位置

図-1は妙見川流域と奈良ケ谷川流域を前述の溪流の流域に分割した結果を示したものである。妙見川流域は 13 個の流域に分割でき、奈良ケ谷川流域は 15 個の流域に分割できた。

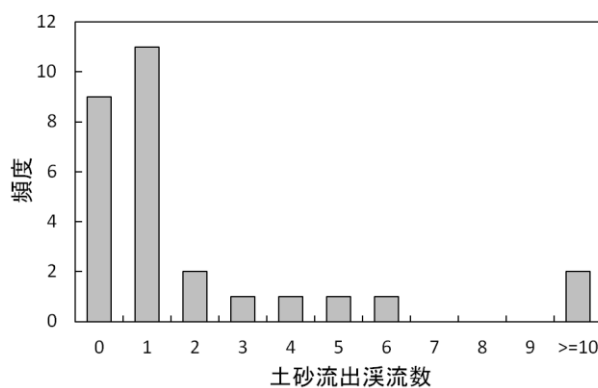
図-2 流下数の頻度分布

図-2は分割した流域の流域面積とその流域内で土石流の流下痕跡のあった谷の数(流下数)を示したものである。図中には土砂移動の痕跡として土砂

流出範囲、谷次数区分別の溪流も示した。流下数が1であった流域は11個で、全体の39%と最も多かった。流下数が0であった流域は9個で、二番目に多かった。なお、流下数の最も多かった流域は奈良ケ谷川内にあるもので、その流下数は29であった。

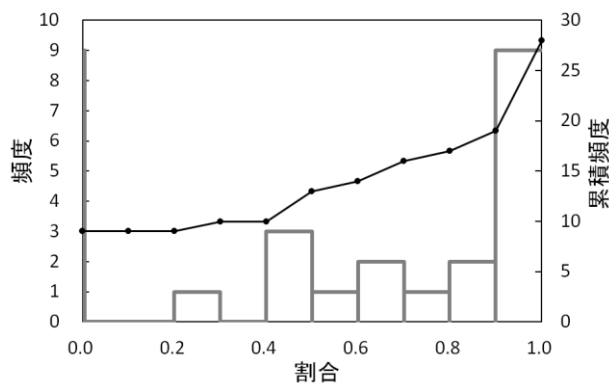
図-3 1流域内で土砂流出の生じた谷の割合

図-3はそれぞれの流域内の谷の総数で流下数を割った値(割合)を示したものである。累加頻度を見ると、全体の約7割(20流域)の溪流は割合91%以下であることが分かった。

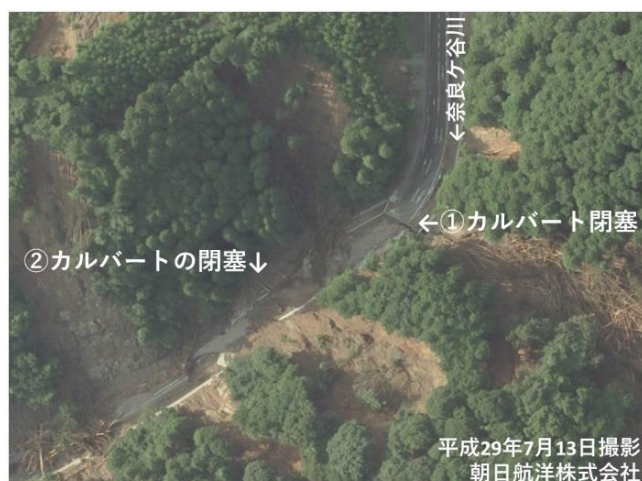
写真-1 カルバートの閉塞箇所(奈良ケ谷川)

写真-1はオルソ画像より奈良ケ谷川の上流域を拡大したものである。奈良ケ谷川は写真の上部より下部に向かってやや右に湾曲しながら流れ、2車線の道路が奈良ケ谷川に沿って設置されている。写真の範囲内では、奈良ケ谷川は2か所で道路下に埋設されたカルバートを流れている。①の地点より上流側では道路の舗装が確認され、道路は大きく損傷しなかった。①より下流側では、道路の舗装が確認できず、大きく損傷した。

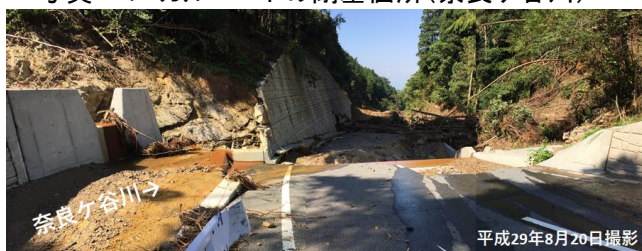
写真-2 カルバート閉塞①と舗装上への氾濫状況

写真-2はカルバート閉塞①を上流側から下流側

を見て撮影したものである。カルバートの上流側の入り口は写真の左側にあり、土砂の堆積によって完全に閉塞した。また、カルバートの下流側では、舗装と路床が侵食され、ほぼ流出した。一方、カルバートの上流側では、舗装や路床は侵食されなかった。このことから、カルバートの入り口が土砂で閉塞したため、水と土砂が道路上にあふれ出し、舗装等を大きく侵食したと推定される。

以上より、カルバート閉塞①であふれ出した水と土砂がカルバート閉塞②の上流側の舗装と路床を侵食した。さらに、カルバート閉塞②であふれ出した水と土砂が合流して、カルバート閉塞②の下流側の舗装と路床を侵食したと推測される。

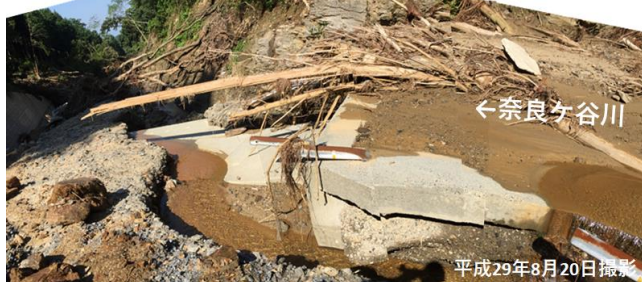
写真-3 カルバート閉塞②と舗装上への氾濫状況

写真-3はカルバート閉塞②を上流側から下流側を見て撮影したものである。カルバートの上流側の入り口は写真の右側にあり、土砂の堆積と流木によって完全に閉塞した。また、カルバートの上流側と下流側では、舗装と路床が侵食され、ほぼ流出した。
