## 赤谷の深層崩壊後の土砂流出が川原樋川との合流点に及ぼす影響

国土交通省国土技術政策総合研究所（大規模土砂災害対策技術センター）  
 国土交通省大規模土砂災害対策技術センター  
 国土交通省国土技術政策総合研究所  
 アジア航測（株）

木下篤彦  
 田中健貴  
 桜井亘・内田太郎  
 臼杵伸浩・岡野和行・吉野弘祐・○井之本信

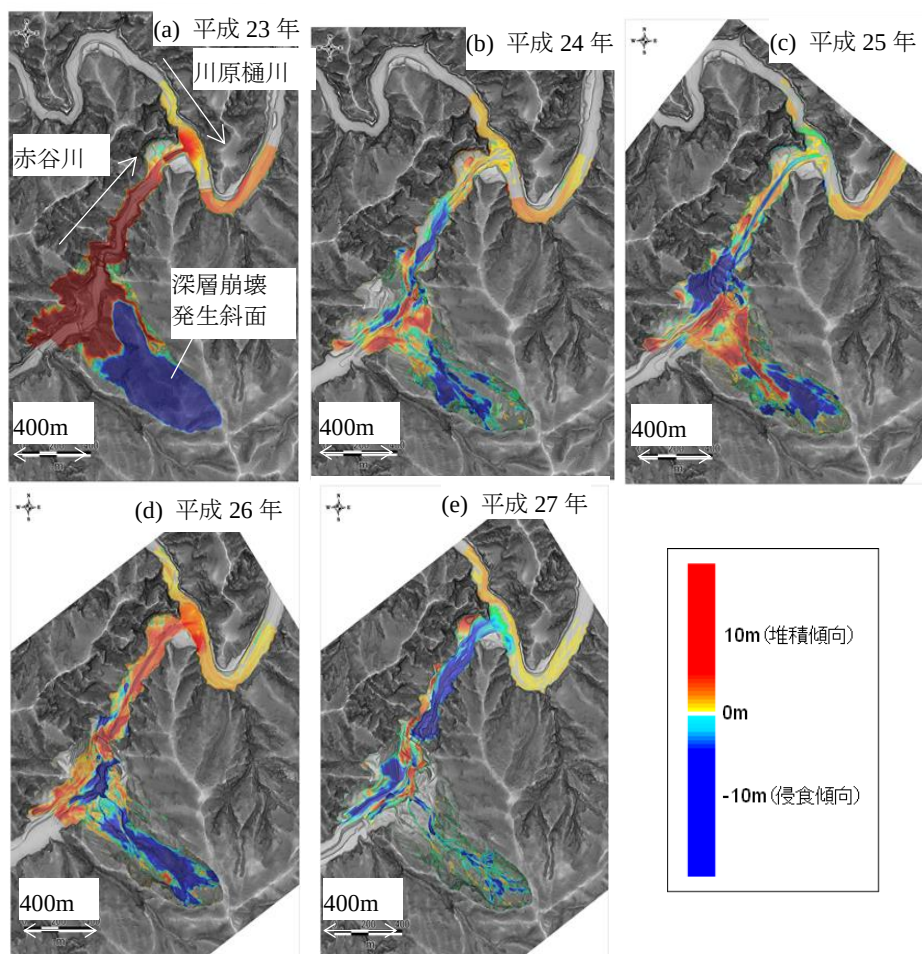
これまでに撮影されたレーザプロファイラについて、それぞれ前年のデータとの差分（平成23年については平成21年との差分）を取り、土砂動態の把握を行った（図-1）。合流点については、平成23・26年が堆積傾向、それ以外が侵食傾向にあることが分かる。堆積傾向にある場合（(a)・(d)）は、赤谷出口から扇形に土砂が堆積していることが分かる。一方、侵食傾向にある場合は、川原樋川の左岸側に向かって水ミチができています。

図-1 レーザプロファイラによる赤谷・川原樋川の合流点付近の差分解析結果。(a)平成23年と平成21年の比較。(b)～(e)はそれぞれ平成24～27年の前年との比較。矢印は流向を表す。

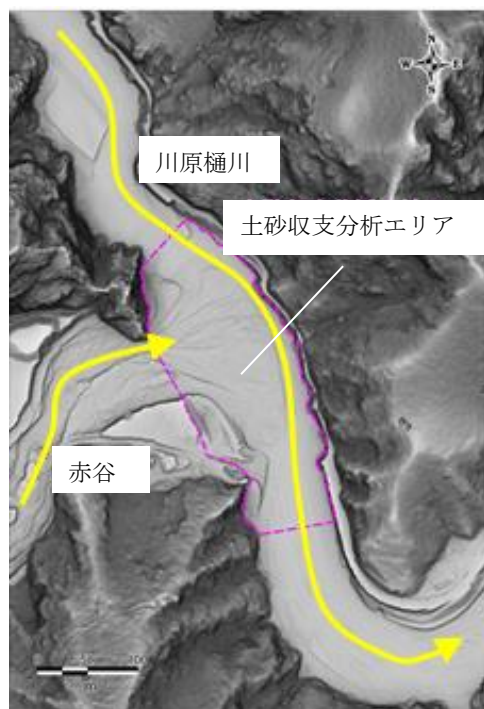
赤谷川・川原樋川の合流点付近の土砂収支を調査する目的で、図-2のように解析範囲を決めてそのエリアでの災害後の河床変動を調べた。なお、解析範囲については、川原樋川上下流端は、図-1(a)・(d)で赤谷川からの流出土砂が扇形に堆積

図-2 土砂収支分析を行ったエリア。点線で囲われたエリアで分析を行った。矢印は流向を示す。

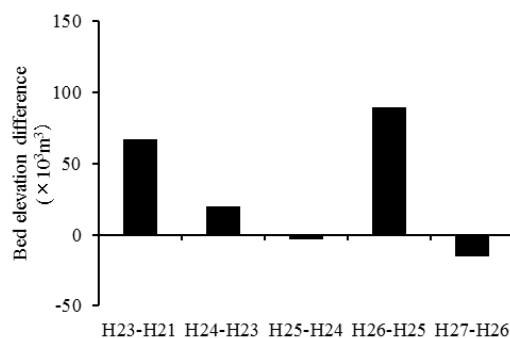
図-3に図-2中の解析エリアにおける河床変動を示す。災害により、合流点に堆積した土砂は、平成25年までは堆積土砂が減る傾向であったが、平成26年は、災害直後よりも土砂が堆積している。その後、平成27年は侵食傾向にある。図-4にレーザプロファイラの差分から求めた赤谷から川原樋川への土砂流入量を示す。平成23年は、ほとんどが深層崩壊による土砂流入と考えられるが、それ以降は台風などの降雨による侵食、斜面や河道堆積土砂の再侵食によると考えられる。図-3と4を比較すると、必ずしも赤谷川からの流出土砂が多ければ合流点での堆積土砂量も多くなる、という関係にないのが分かる。これは、増田ら<sup>5)</sup>の研究にもあるように、本川と支川の流量のピーク時

図-3 赤谷・川原樋川付近の河床変動。プラスが堆積、マイナスが侵食を表す。

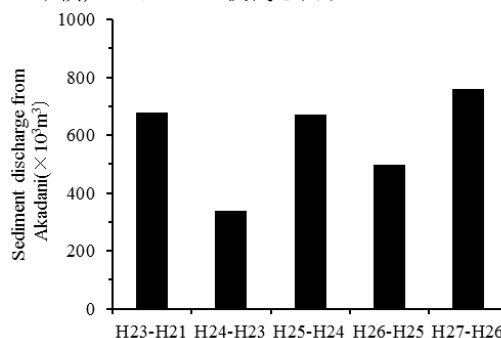
図-4 赤谷流域から川原樋川への土砂流入量

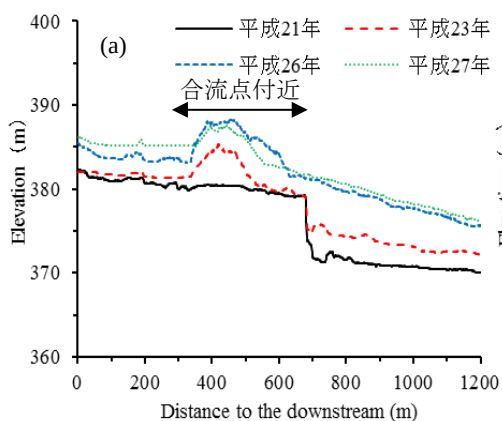
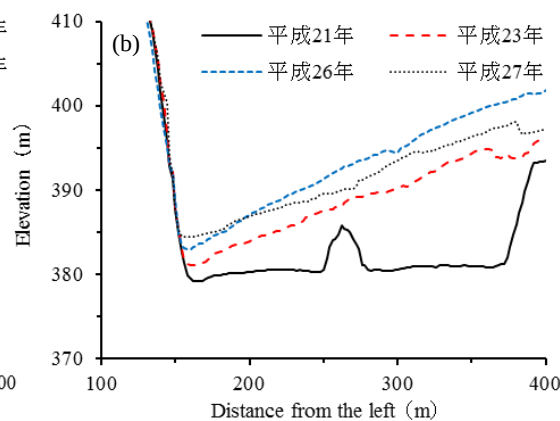
図-5 赤谷との合流点付近の川原樋川の縦・横断形状の変化。(a)縦断面図、(b)横断面図。

図-5に合流点を含む川原樋川の縦横断面図を示す。(a)について、合流点付近は平成26年をピークとして、やや侵食傾向にある。一方、その上下流については、災害以降河床は上昇し続けている。(b)から、合流点の右岸側は、侵食や堆積を繰り返していることが分かる。一方、左岸側については、右岸側に比べ河床が低いこと、災害後毎年緩やかに河床上昇していることが分かる。左岸側が右岸側より河床が低いことで偏流状態となっており、洪水時には氾濫が発生しやすい状況にあると言える。
