## 平成 29 年 7 月九州北部豪雨による八坂川の土石流災害について

八千代エンジニアリング株式会社 池田誠, ○矢野孝樹, 小室知栄, 辻本和紀

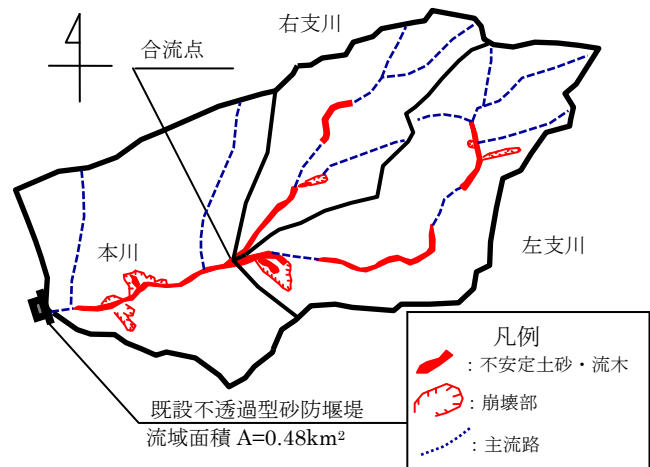
図-1 当該溪流の平面図（概要図）

八坂川は流域面積  $A=0.48\text{km}^2$  の土石流危険渓流であり、計画基準点に既設不透過型砂防堰堤（ $H=11\text{m}$ ）が整備されている。地質は古生代の変成岩で、主に片岩（泥質片岩・砂質片岩）を主体とする。植生は溪床・溪岸及び山腹ともに主体はスギである。流域概要図を図-1 に示す。主流路は左支川と右支川、2 つの支川が合流する地点から既設不透過型砂防堰堤地点までの本川である。縦断面図を図-2 に示す。平均河床勾配から推定される土砂移動形態は次の通りである。

**【土石流堆積区間】** 堆積土砂は最大礫径 0.7m の角礫状の片岩であり、大半の礫が本川及び既設砂防堰堤上流に堆積していた（写真-1③）。特に左支川と右支川の合流地点下流は狭窄部となっており、多くの不安定土砂が堆積していた（図-1 合流点）。既設不透過型砂防堰堤下流側にも礫を含む土砂が堆積していたが、礫径は上流側よりも小さい傾向であった。

**【流木堆積区間】** 土砂と混在して流木が堆積しており、不安定流木として多く残存している状況が確認された。特に既設不透過型砂防堰堤の堆砂敷末端付近の狭窄部と合流地点下流の狭窄部（図-1 合流点）に多くの流木が堆積しており、流木長は最大で約 10m 程度であった（写真-2③）。一方で、既設不透過型砂防堰堤の堆砂敷及び下流側には流木が極めて少ない状況が確認された。

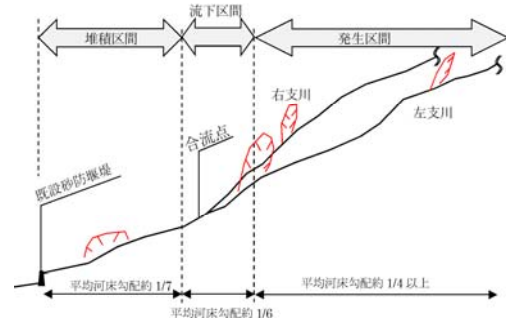
図-2 当該溪流の縦断面図（概要図）

- 土石流発生区間：合流点上流（ $i \approx 1/4$ ）
- 土石流流下区間：合流点付近（ $i \approx 1/6$ ）
- 土石流堆積区間：合流点下流（ $i \approx 1/7$ ）

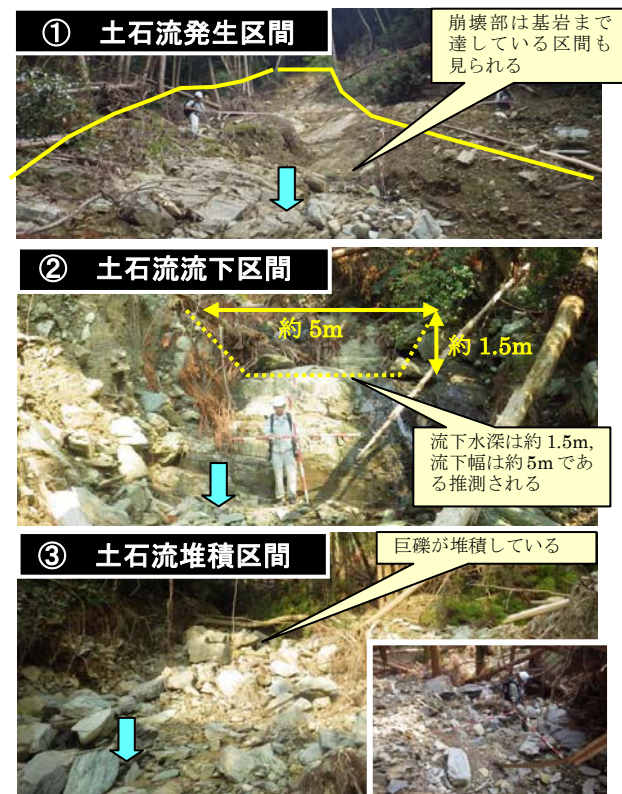
写真-1 土石流発生・流下・堆積区間の状況

**【土石流発生区間】** 最上流では溪床・溪岸浸食が土石流の発生源であり、中流域から下流域にかけては山腹斜面の崩壊である。大規模な崩壊は左岸側斜面に多くみられ、崩壊面は一部、基岩まで達しており、崩壊深は約 1.5m であった。山腹崩壊部の斜面勾配は約  $35^\circ \sim 45^\circ$  であった（写真-1①）。

**【土石流流下区間】** 土石流の流下水深は約 1.5m、流下幅は約 5m であると推測された（写真-1②）。現地計測した河床勾配（約  $1/6$ ）より推定される土石流ピーク流量は約  $55\text{m}^3/\text{s}$  であった。

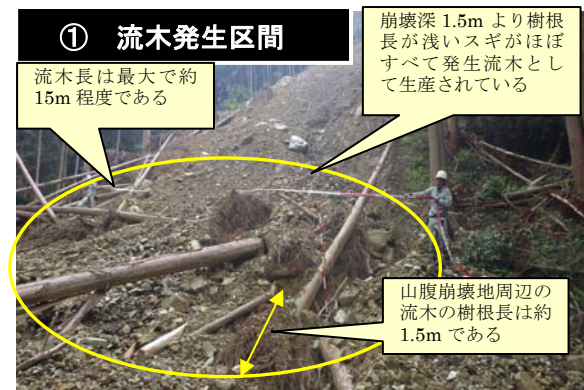
**【流木発生区間】** 最上流では渓床・溪岸浸食により流木が生産されているが、主な生産源は山腹崩壊であった。山腹崩壊部に立木はほぼ残存しておらず、崩壊深 1.5m より浅い樹根長（約 1.5m）のスギがほぼすべて発生流木として生産されている状況が確認された。発生区間の流木長は、最大で約 15m 程度であった（写真-2①）。

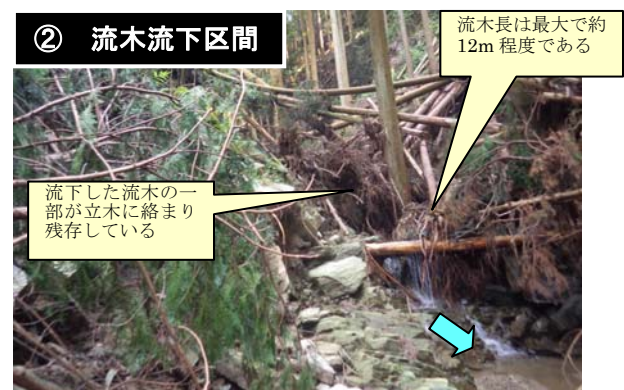
**【流木流下区間】** 流下した流木の一部が立木に絡まり残存している状況が確認された。流下区間の流木長は最大で約 12m 程度であった（写真-2②）。

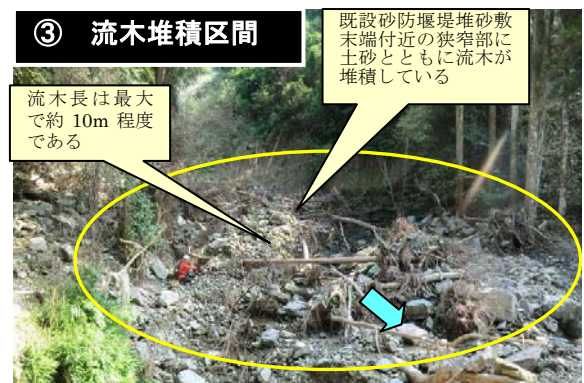
写真-2 流木発生・流下・堆積区間の状況

土砂・流木は主に山腹崩壊により生産されており、堆積区間の狭窄部に土砂とともに多くの流木が堆積していた。流木は発生区間→流下区間→堆積区間の順で流木長が短くなる傾向にあり、土石流の衝撃等により徐々に欠損し、堆積したと考えられる。砂防堰堤による流木捕捉は、先頭の流木が何かの原因で停止し、後続の流木が次々に捕捉されるものと考えられる。既設不透過型砂防堰堤堆砂敷に流木が少ないのは、災害前の堆砂敷に立木が少なかったこと、流木が堰堤到達時に欠損し、短くなっていたことにより、先頭の流木が停止せず、後続の流木を捕捉できなかったためと推測される。

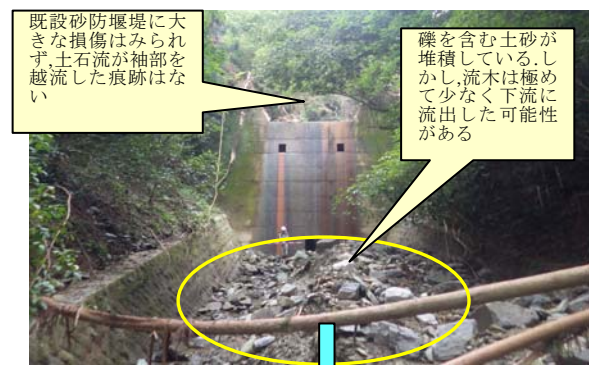
写真-3 既設不透過型砂防堰堤の状況

既設不透過型砂防堰堤上流には巨礫を含む土砂が堆積し、既設不透過型砂防堰堤下流に堆積した礫は小さいことから、既設砂防堰堤による土石流の捕捉効果が確認された。一方、流木については堆砂敷にほぼ堆積していない状況が確認された。既設不透過型砂防堰堤に大きな損傷はみられず、土石流が袖部を越流した痕跡は確認できなかった（写真-3）。既設不透過型砂防堰堤の水通し断面（幅 5m、高さ 2m）と現地計測した堆砂勾配（約 1/8.4）より、水通し断面全体で流下した場合に推定される土石流ピーク流量は約 60m<sup>3</sup>/s であり、土石流流下区間で推定した土石流ピーク流量約 55m<sup>3</sup>/s とほぼ同程度であった。

透過型砂防堰堤による流木捕捉効果の課題点も明らかとなった。このような特徴を有する他流域も多数あると考えられ、今後の豪雨により再流出する可能性が高い。従って、災害後の不安定土砂・流木の特徴を踏まえたハード対策、ソフト対策について推進を図ることが重要である。
