平成 29 年 10 月 22 日の台風 21 号によって滑動した三波川帯地すべり  
ー鉄道に近接する地すべりへの対応例ー

和歌山県 県土整備部 河川・下水道局 砂防課 森川 智, 岸畑明宏  
応用地質株式会社 ○中山雅之, 池上 忠, 山根 誠, 谷川正志, 高瀬尚人, 徳田岳志, 阿部拓実  
広島大学大学院総合科学研究科 海堀 正博

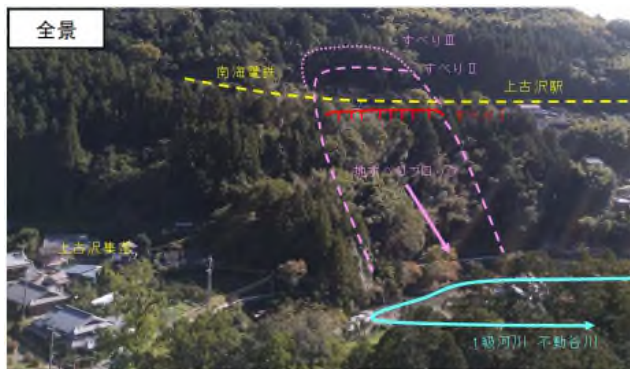
平成 29 年 10 月 22 日の台風 21 号に伴い、和歌山県伊都郡九度山町上古沢地区において、幅 100m、高さ 100m の地すべりが発生した<sup>1)</sup>。保全対象としては南海電鉄高野線、一級河川不動谷川などがある<sup>1)</sup>(図 1)。

図 1 全景<sup>1)</sup>

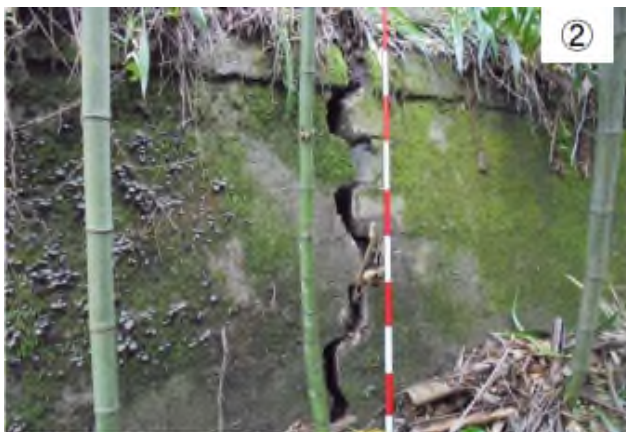
図 2 町道下の擁壁のクラック(開口亀裂約 12cm)<sup>1)</sup>

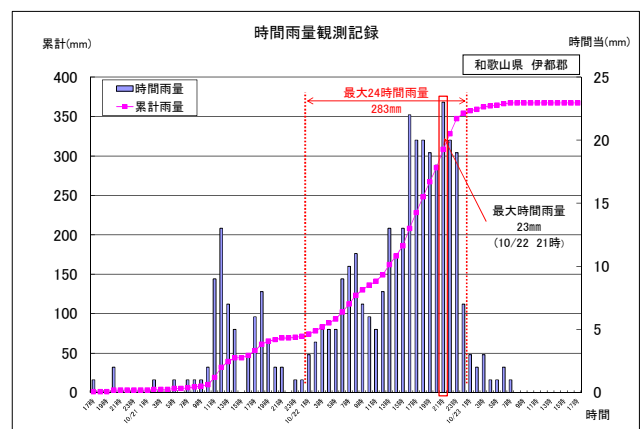
災害発生前の 10 月 20 日 17:00 から弱い降雨が続いており、災害が発生した 10 月 22 日は最も降雨強度が強くなっている(図 3)。10 月 20 日 17:00 から 10 月 23 日 17:00 までの 3 日間の連続雨量は 367mm である。

最大 24 時間雨量は、10 月 22 日の 283mm(過去 38 年最大値)である。最大時間雨量は 10 月 22 日 21:00~22:00 の 23mm である。

図 3 災害発生前後の雨量観測記録

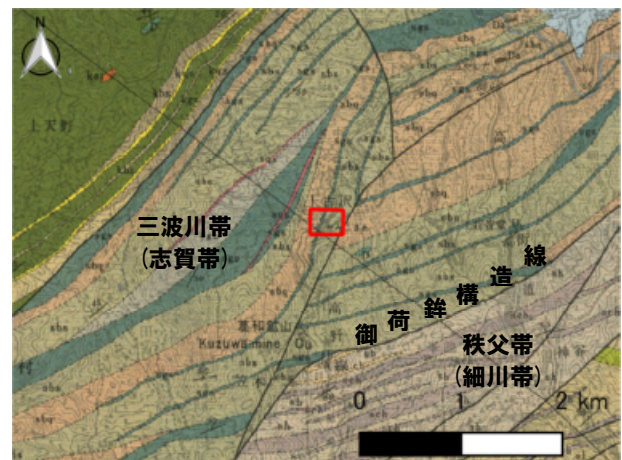
地質は、三波川帯に属する志賀帯が分布する。志賀帯は、珪質片岩、千枚岩、塩基性片岩から構成されており、概ね北東—南西方向の走向を示し、西側に傾斜している。災害発生箇所は、流れ盤斜面に当たる。

図 3 災害発生箇所の地質図

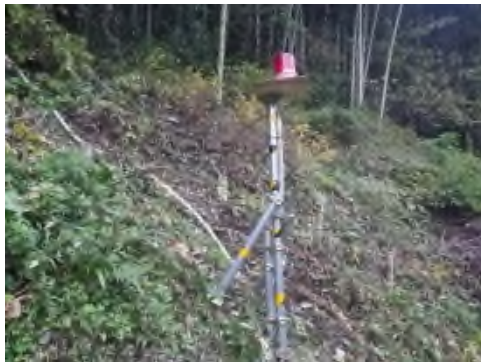
図 4 パトランプ設置状況

また斜面下方の町道にはパトランプおよびサイレンを設置し、住民への周知を図った(図 4)。
