平成 29 年 7 月九州北部豪雨における林地被害状況

(国研)森林研究・整備機構 森林総合研究所 九州支所 黒川潮

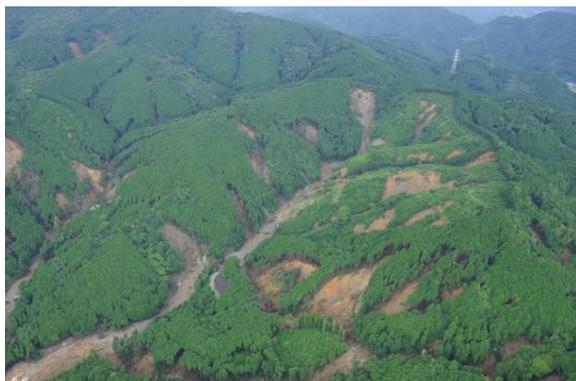
調査を実施した結果、朝倉市および東峰村の山地斜面で数百ヶ所にのぼる多数の表層崩壊が発生していることが確認できた(写真1)。また日田市小野地区では比較的大規模な表層崩壊が発生し、流出した土砂が河川をせき止め、天然ダムを形成していた(写真2)。崩壊地の範囲はこれらの地区に集中しており、その他の地区では小規模な崩壊地が点在する程度であった。個々の崩壊の規模としては比較的小規模で、斜面長が数 m～数十 m のものが大半と思われた。記録的な大雨により谷筋に雨水が集中した結果、斜面が削られ同時多発的に表層崩壊が発生したものと考えられる。表層崩壊が発生した結果、山地の森林が土砂とともに流出し、流木が発生したものと考えられる。

写真1 朝倉市で発生した山腹崩壊

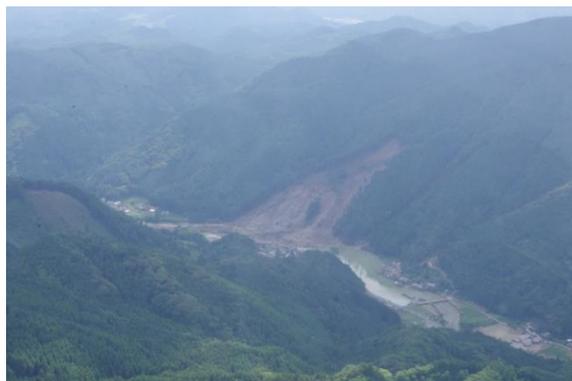
写真2 日田市小野で発生した山腹崩壊

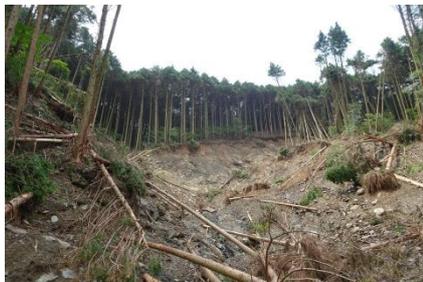
現地において約 10 箇所の崩壊地の調査を行った。多くは崩壊深が 3m 以下の表層崩壊であったものの、それ以上の崩壊深のものも確認できた。崩壊の規模は斜面長が数十 m 程度のもが多く、小規模と言える。土壌に関しては粘土分が多く見られ、今回の山腹崩壊発生地で多く見られたマサ土よりも水はけが悪く、透水性が低いと考えられる。このため同様の地質の箇所では記録的な大雨が地中に浸透しきれずに表面流が発生し、谷筋に集められた雨水が地表面を侵食した結果、山腹崩壊が発生したと推測される。森林に関して、施業履歴より間伐が実施された場所を確認したが(写真3)、山腹崩壊が発生していた。間伐実施により下層植生も見られ、この場所における森林は適正に管理されていたと考えられ、間伐の有無による崩壊発生との関連性は確認できなかった。また、崩壊地において根系の土壌への侵入状況について確認を行ったが(写真4)、概ね 1~2m 程度であった。根系が侵入可能な土壌の深さもほぼ同様と見られ、森林の土砂崩壊防止機能を十分発揮する深さまで根は成長していたと考えられる。崩壊地直下および周辺には、今回の豪雨災害に伴って発生した倒木が確認できたが、崩壊地に存在していたと見られる樹木の本数から考えると一部であり、大半は土砂とともに下流に流出したものと考えられる。

写真3 間伐実施箇所の状況

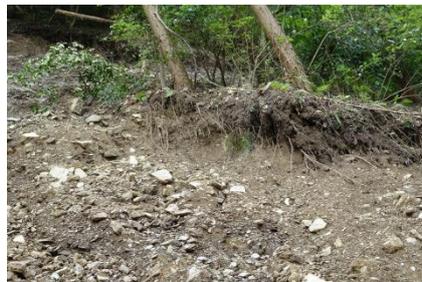
写真4 根系の侵入状況

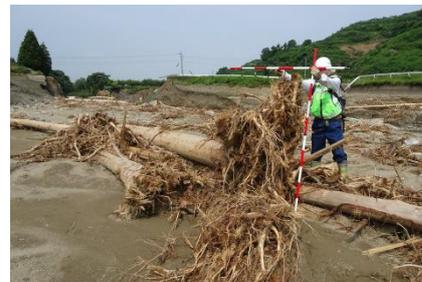
河川に流入した流木を調査したところ、長さ 10m 以上の比較的大きなものも堆積していた。これらの流木はほとんどが根付きで有り(写真5)、間伐等で林地に残存していたと考えられるものは全体の量からするとごく一部であった。このことから、今回発生した流木は上流域の山腹崩壊に伴い巻き込まれた立木が流下したものと考えられる。樹種はスギ、ヒノキが多いが、広葉樹類やタケの流木も確認できた。

写真5 流木の状況
