## 2008 年岩手・宮城内陸地震後に発生した斜面変動の分析

奥山ボーリング株式会社 ○林 一成

岩手大学農学部 井良沢道也, 王凱 (現 八千代エンジニアリング株式会社), 深澤真聖

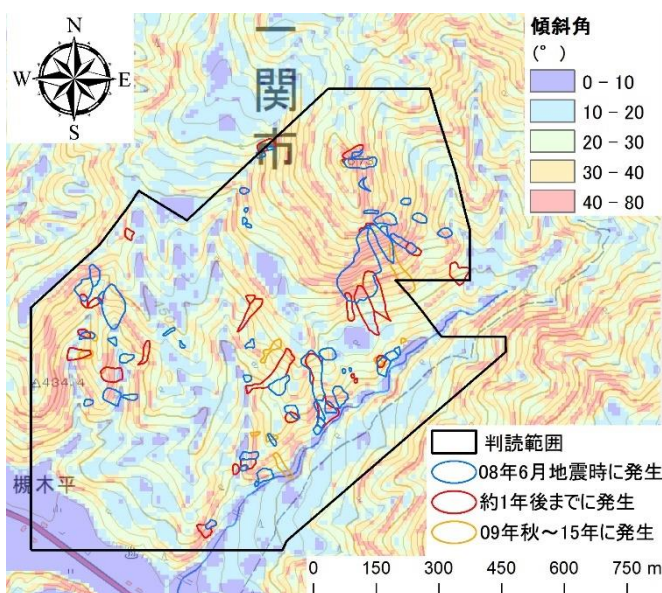
2008 年 6 月の地震発生直後から 2015 年までの間に発生した崩壊地の分布と発生時期を図-1 および図-2 に示す。判読範囲北部の山頂付近や各支流河川に開析された谷壁斜面の急傾斜地で多く発生しており、崩壊発生箇所の傾斜はおおむね  $30^{\circ}$  以上の斜面である。対照的に、判読範囲の中央部や南東部の傾斜  $20^{\circ}$  以下の緩傾斜地では崩壊は発生していない (図-1)。判読範囲において、2008 年 6 月の地震発生直後に撮影された空中写真からは 53 箇所の崩壊地 (図-1 の青色崩壊地) が確認された。これは 2015 年までの全崩壊箇所数の約 6 割にあたる (53/90 箇所)。その後、地震から約 1 年後までに 27 か所の崩壊 (図-1 の赤色崩壊地) が発生して

図-1 判読した崩壊地の分布と地形傾斜角

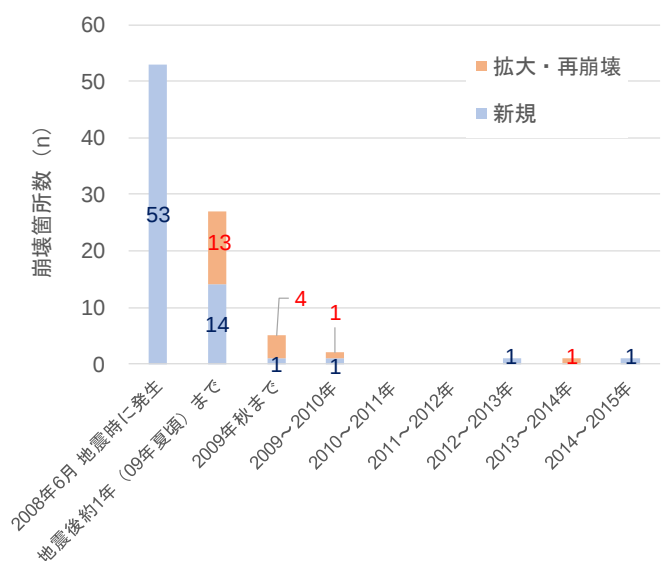
図-2 経年の崩壊発生時期と発生箇所数

おり、このうち約半数（13箇所）は地震直後に発生した崩壊地が拡大・再崩壊したものであった。残りの半数（14箇所）は新規の崩壊であった。さらに2009年秋までの間には5箇所で崩壊が発生しており、うち4か所は既存崩壊地の拡大・再崩壊であった。また2009年から2010年までの間にはさらに新規の崩壊が1箇所、既存崩壊地の拡大・再崩壊が1箇所それぞれ生じている。それ以降は、2012年まで崩壊の発生がなく、2013年から2015年までの3年間で1年に1箇所ずつ崩壊が発生している。このうち2013年～2014年の間に発生したのは、既存崩壊地の後方への拡大であった（図-2）。

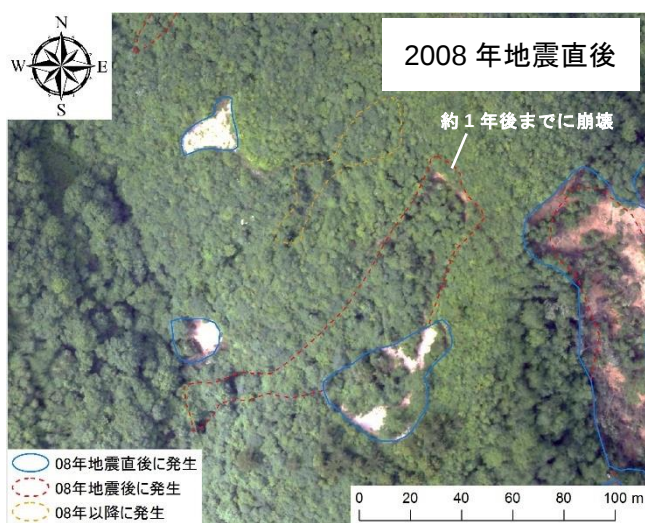
- ・崩壊地の多くは尾根や遷急線といった凸状の地形を頭部として発生していた。地震時にはこれらの地形場において加速度の増幅が生じるためと考えられる。
- ・地震後に発生した崩壊地のほとんどは、地震から2～3年以内に発生していた。そのうち約80%は地震から約1年までの間に発生していた。
- ・すなわち、地震動により緩みが生じるなど不安定化した斜面の大半は、その後1年程度以内の間に崩壊に至っていると考えられる。
- ・2008年の地震直後の空中写真で亀裂が判読できる斜面（2事例）では、地震から約1年後までに崩壊していた（図-3）。ただし7年後まで崩壊に至らず亀裂がそのまま残る箇所（1事例）も見られた。
- ・このほか、空中写真では判読できない微小な変位が生じたと考えられる斜面では、地盤の緩みに起因する緩斜面（村上ほか、2017）が地震直後（崩壊前）のLP地形図から判読された（図-4）。
- ・このような微小な変位は、地震発生前のLP地形データと比較することで抽出できる可能性がある。

図-3 地震直後の空中写真に亀裂が認められた斜面

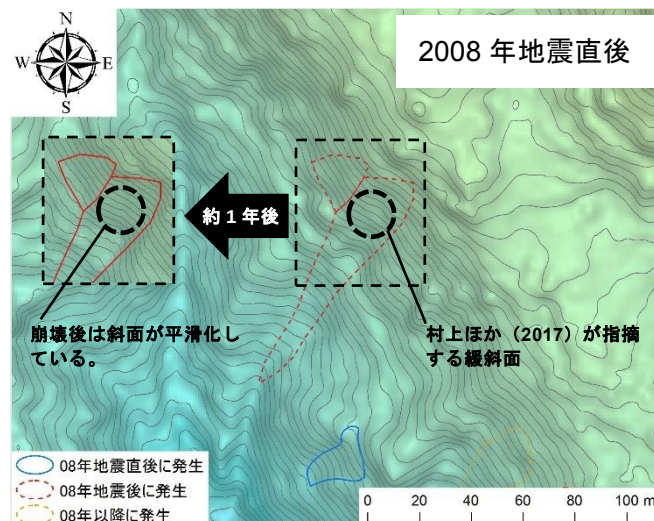
図-4 地震直後の地盤の緩みに起因する緩斜面

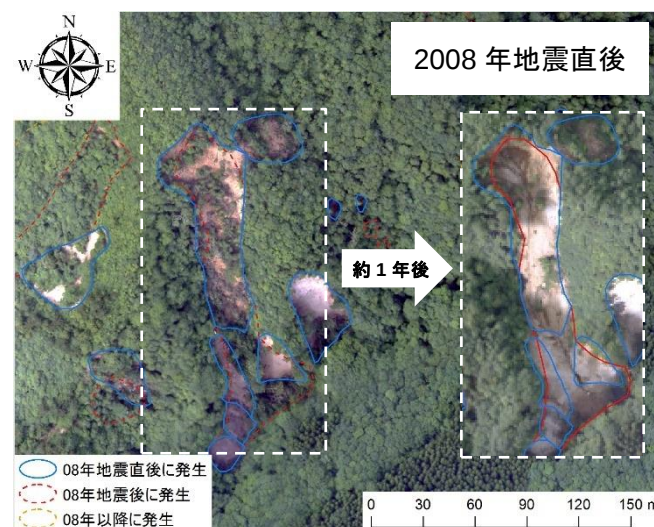
- ・以上のような亀裂や緩み領域は、地震時の崩壊地と同様に尾根や遷急線等の下方を頭部として発生していた。
- ・また、地震時に崩壊した斜面の内部に残存した不安定土塊が再移動して崩壊地が下方に拡大する事例も見られた（図-5）。
- ・さらに地震時の崩壊地と隣接した斜面がその後崩壊する事例も多く見られた。地震時の崩壊により側方の応力が解放されることなどが不安定化の要因の一つとなっていると考えられる。

図-5 不安定土塊が再移動して下方に拡大した例
