# 鬼ヶ城砂防堰堤における UAV を用いた急崖斜面の崩壊特性評価・対策工への適用事例

国土交通省 北陸地方整備局 立山砂防事務所 高橋 至, 柳川磨彦, 山根恭子<sup>※1</sup>  
 八千代エンジニアリング株式会社 池田 誠, 長谷川怜思, 〇横尾公博  
 (現所属 <sup>※1</sup> 国土交通省 北陸地方整備局 新潟国道事務所)

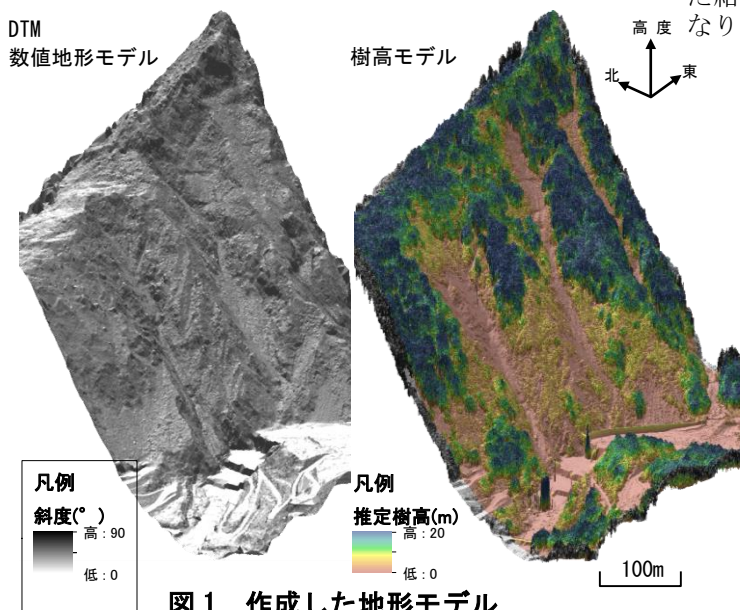
図 1 作成した地形モデル

UAV LiDAR により取得した点群データ (総数 : 128,735,075 点) のうち、最高標高地点で反射した「ファーストリターン」と、最低標高地点で反射した「ラストリターン」ポイントを抽出し、これらから DSM (Digital Surface Model, 建物や樹木データを含む数値表層モデル), DTM (Digital Terrain Model, 地表面のみの数値地形モデル) ならびに、樹高モデル (Tree height classification map) を作成し、地表地質踏査時の基礎資料とした。

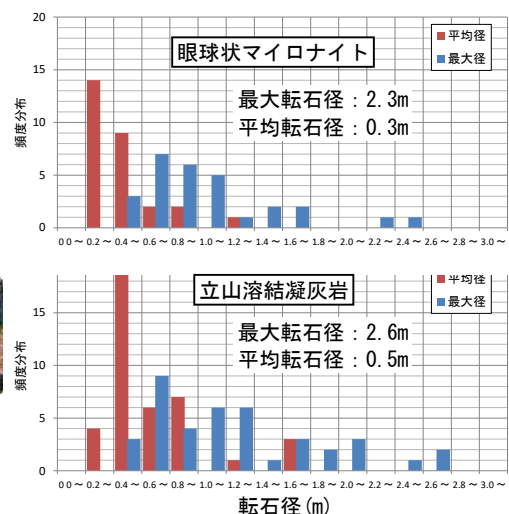
図 2 転石密集域における礫径頻度分布

地形解析や地質踏査結果を基に、急崖斜面や露頭に分布する不安定岩塊を浮石として抽出した。一方転石については、密集範囲毎の平均径・最大径の分布をヒストグラムとして図 2 にとりまとめた。加えて、転石分布範囲において約 600 個の転石を抽出した結果、最大径は 2.6m、平均径 (中央値) は 0.50m となり、面検討結果とも整合する結果であった。

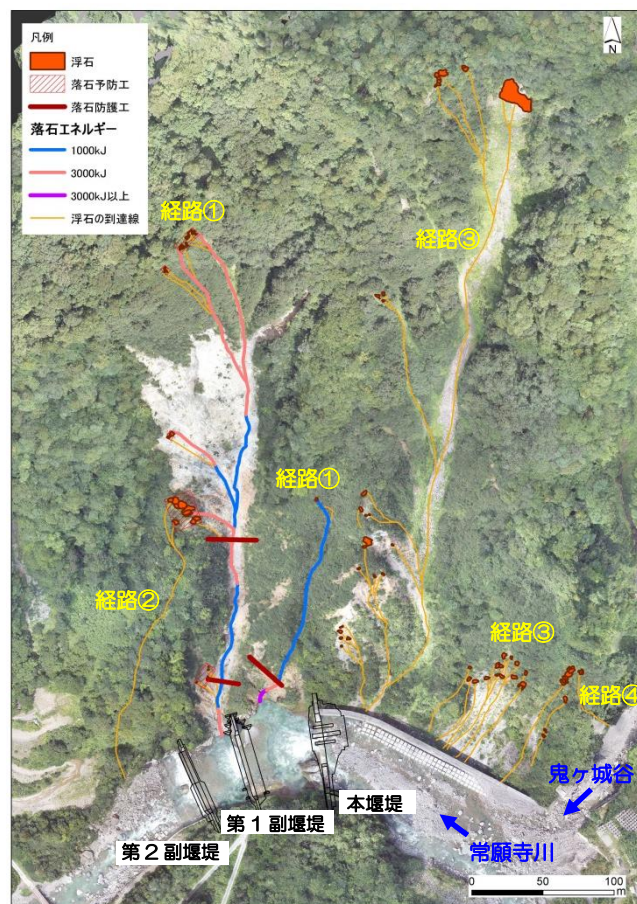
図3 落石到達線及び落石影響平面図

右岸崩壊地調査により把握した浮石を対象として、DTM に基づく地形解析により落石到達平面図を作成した。結果として、右岸崩壊地からの落石経路は次の4通りに分類されることが明らかとなった。このうち、「経路①」については鬼ヶ城砂防堰堤近傍に到達すると考えられることから、落石対策(工事中の安全対策)が必要と評価した。

落石シミュレーション結果に基づく落石エネルギーから、落石影響推定図を作成した(図3)。落石防護工の選定に際しては、落石エネルギーの大小が適用性の目安<sup>1)</sup>とされていることから、落石影響推定図の閾値は、1,000kJ未満(落石防護網等で対応可)、3,000kJ未満(一般的な落石防護工の上限値)、3,000kJ以上(発生源対策が必要)とした。経路①における落石エネルギーの最大値は約5,000kJであるが、これは右岸崩壊地下端部の勾配60°以上の急崖部で生起するエネルギーである。急崖部を除いた場合、最大で2,300kJ程度のエネルギーが発生し、平均的には1,000kJ程度のエネルギーが発生する結果となった。上記より、急崖部に到達した後での対策実施は困難であることから、発生源対策を行うことや、急崖部に到達する前に落石防護工等を設置する対策が必要であるといえる。

なお、跳躍高に関する落石シミュレーション結果から、経路上の跳躍高は落石の規模によらず1m未満であるため、跳躍によって落石経路が変わる可能性は低く、また、高さ2m～3mの落石防護柵で対応可能であると考えられる。

**方針①：**現時点で把握された浮石箇所についてはワイヤーロープ掛工による落石予防工を適用する。

⇒落石防護工は、落石エネルギーの最大値が3000kJ以下と想定されることから、高エネルギー吸収型の落石防護柵とした。また、斜面長が約400mと極めて長大であることから、斜面の中間地点にも落石防護工を配置する計画とした。
