鳥取大学大学院 中村公一  
(株) ウエスコ 今西将史

## 1. はじめに

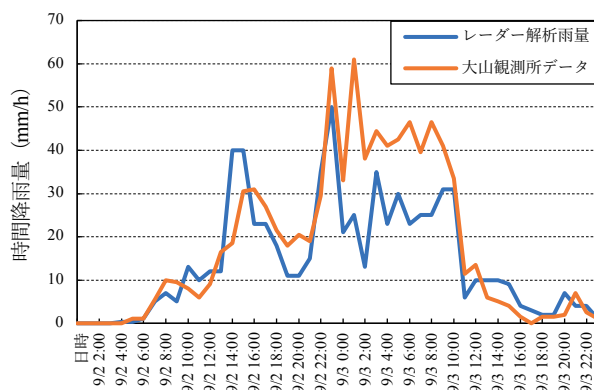
図 2 降雨状況

図 2 は、加勢蛇川上流域の降雨状況であり、アメダス大山観測所と、最も大きく崩壊した大山滝付近のレーダー解析雨量を示した。2011/9/2 の明け方から降りはじめ、9/2 の 15 時ごろから 9/3 の 11 時ごろまで時間 30mm の降雨が断続的に続いた。どちらも 9/2 22 時ごろに最も時間雨量が大きくなるが、大山観測所はその後崩壊地点より時間雨量が大きい時間が 8 時間継続している。また、両地点ともに 9/2 14 時ごろ時間降雨量が大きくなるが、ここではレーダー解析雨量のほうが大きいことがわかる。

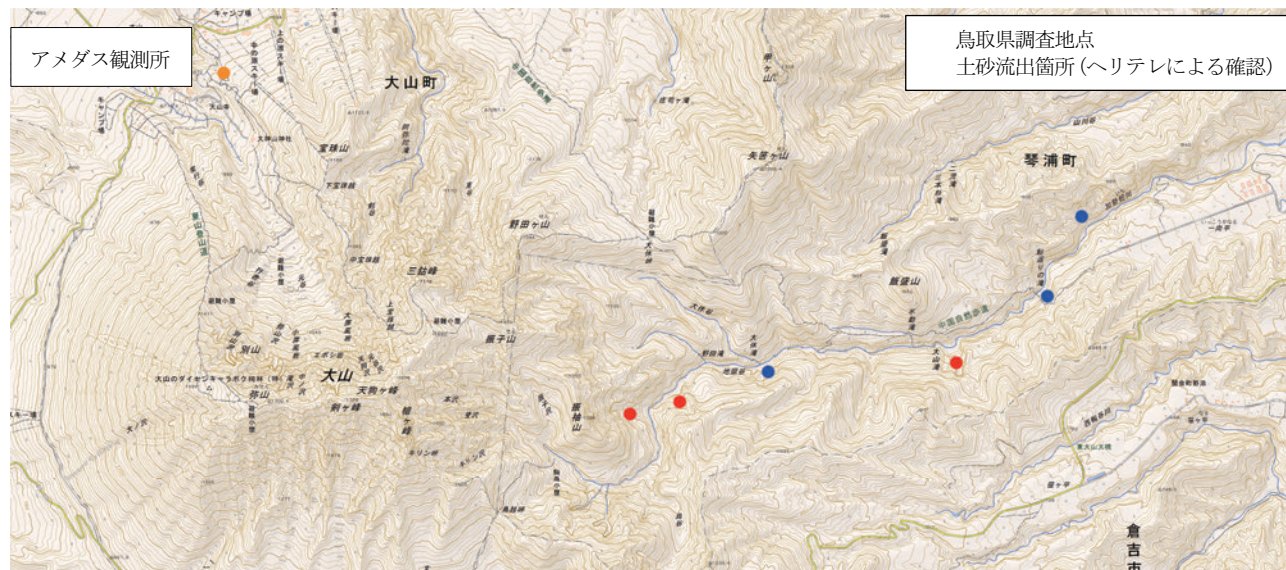
図 1 加勢蛇川上流域の崩壊地点

加勢蛇川は、大山山腹に源を発し、北東方向に流下し平野に出た後、北上して日本海に流れ出る 2 級河川である。崩壊が多数発生したのは、一向平より上流であり、最も大きな崩壊が発生したのは、大山滝近くの地点である。図 1 は広域図であり、災害直後に鳥取県警が撮影したヘリテレによる土砂流出確認地点を青、平成 24 年に鳥取県が調査した地点を赤、アメダス観測所を橙で示した。最も大きく崩壊したのは、図中に矢印で示した地点であり、大山滝の下流の地点である。

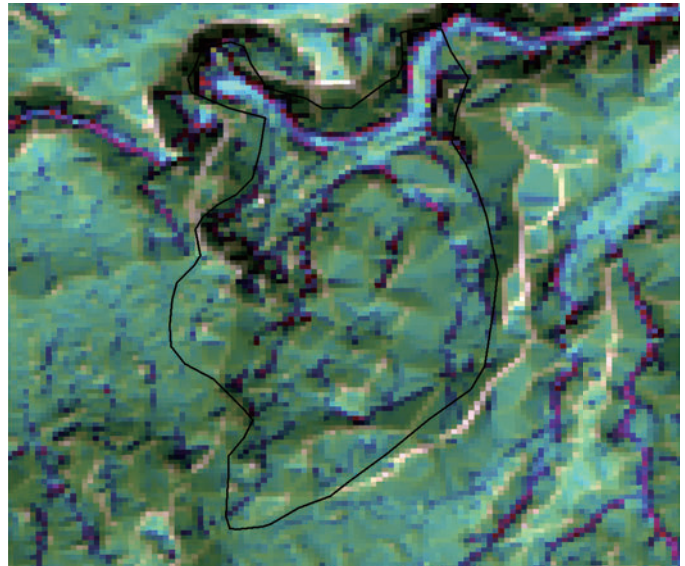
図3 微地形強調図

以降、最も大きく崩壊した大山滝付近の斜面崩壊を対象とする。図 3 に、航空レーザー測量データを用いて作成した、微地形強調図を示す。この微地形強調図は、尾根部が白く、谷部が暗くなるよう調整している。また図中に、調査報告書より抜粋した大山滝付近の崩壊範

囲を線で示した。使用した航空レーザー測量結果の精度は2mとされているが、崩壊部周辺には地表面まで到達したレーザーが少ないため、微地形強調図で亀甲状になっている箇所も見受けられる。崩壊範囲内には、紫色となる谷部が2つと、斜面上部付近に東西方向に谷のような地形が存在することがわかる。

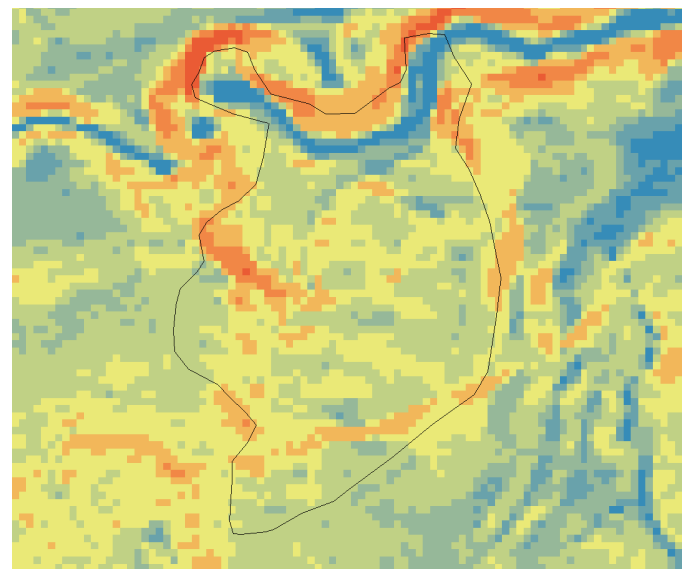
図4 斜面勾配

図4に斜面勾配、図5に集水面積を示す。斜面勾配より、崩壊範囲はほぼ30度以上であり、崩壊範囲の上部に東西にわたり50度以上となっている箇所が存在することがわかる。微地形強調図では、2つの沢筋が明瞭になっているが、斜面勾配から確認できない。図5の集水面積では斜面勾配とは異なり、微地形強調図と同様に2つの沢筋が明瞭にわかる。また、他の崩壊地点と異なり、崩壊範囲全体に集水面積が大きくなるのではなく、沢筋周辺の集水面積は大きくなる程度である。
