## 平成 29 年 7 月九州北部豪雨による表層崩壊予防工施工箇所と周辺の崩壊状況について

ロープネット・ロックボルト併用工法研究会  
 〇鏡原聖史・沖村 孝  
 荒木繁幸・寺岡克己  
 株式会社ダイヤコンサルタント 柴田佳久

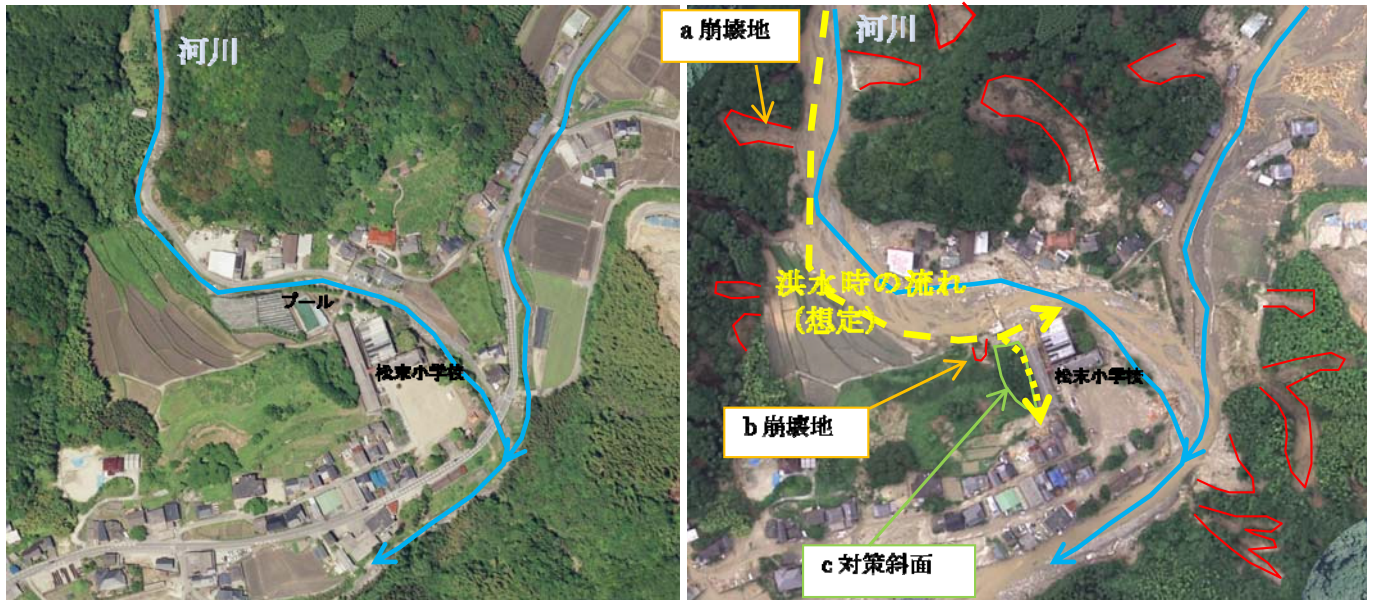
図 3 調査箇所周辺の災害前後の空中写真 4)に加筆

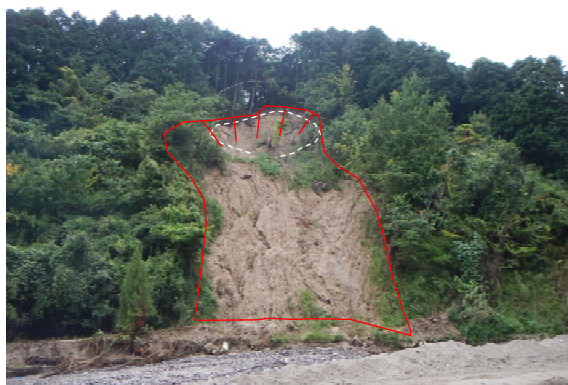
図 4 表層崩壊箇所(a)

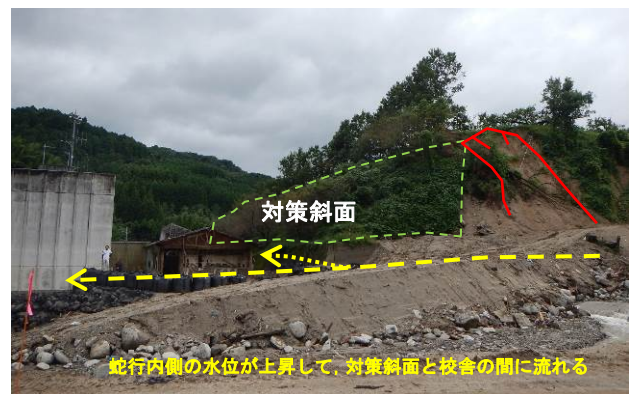
図 3(B)に示す b 地点の下流側には、図 5 に示す箇所に本工法が施工されており、表層崩壊は発生していなかった。このことから、本工法が豪雨によっても崩壊を予防することができることが確認できた。

図 5 対策斜面(c)と周辺の表層崩壊(b)の状況

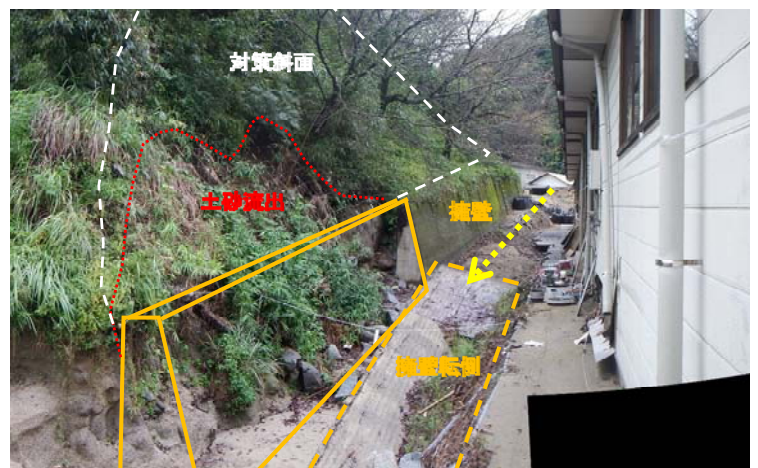
図 6 に対策斜面周辺の状況を示す。この斜面下部には重力式擁壁が施工されており、その上部斜面に本工法が施工されていた。災害時には、先に述べたように校舎とその裏山の間に洪水が流入し、この擁壁の前面を奥から手前に流れた。

手前側の擁壁がわずかに低くなっていたことから、擁壁背面に越流し、擁壁が転倒したものと推察された。これに伴って、対策斜面内の一部で土砂が流出した状況が確認できた。しかし、それ以外の場所では、変状なく斜面が安定していた。以上のことから、脚部が安定していれば、上部の土砂流出はなかったものと考えられるため、河川流などの浸食を受ける斜面では、脚部の対策が重要であると言える。

図 6 対策斜面周辺状況
