## 木曽川水系における流木の発生原因と流出実態

国土交通省中部地方整備局多治見砂防国道事務所 綱川浩章\*1, 有澤俊治\*2, 秋田尚孝  
 アジア航測株式会社 梅村裕也, ○黒岩知恵, 湯川典子, 木田千鶴, 大橋一智, 望月純, 梶原あずさ  
 \*1: 現 一般財団法人砂防フロンティア整備推進機構, \*2: 現 中部地方整備局木曽川下流河川事務所

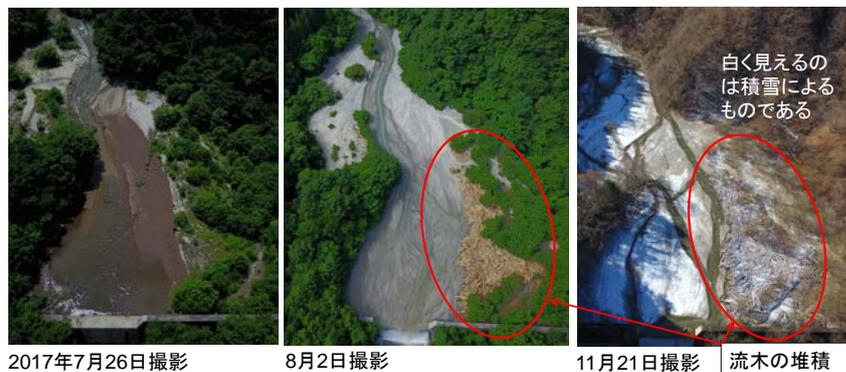
図-2 浦川第2砂防堰堤 堆砂敷の状況  
 (UAVによる撮影写真; 2017年7月26日~11月21日)

2017年7月26日、8月2日および11月21日にUAVを用いて撮影した浦川第2砂防堰堤上流における流木の堆積状況を図2に示す。また、浦川流域の近傍に位置する須原観測所におけるこれらの期間の日雨量と日最大1時間雨量を図3に示す。図2より、7月26日時点では流木の堆積状況は確認されなかったものの、

白く見えるのは積雪によるものである  
 流木の堆積範囲に変化は見られない

それ以降から8月2日までの出水により流木が流出し、8月2日時点では浦川第2砂防堰堤上流の左岸袖部に流木が堆積している。さらに、その下流に位置する浦川第3・第1砂防堰堤周辺の UAV による撮影写真より、浦川第3砂防堰堤上流の狭窄部付近までは流木の堆積状況が見られ、それより下流にはほとんど流木は堆積していなかった。11月21日に現地調査を実施したところ、堆積流木の範囲や量に変状は見られず、8月2日以降の出水で新たに流出・堆積した流木はほとんどなかったと考えられる。

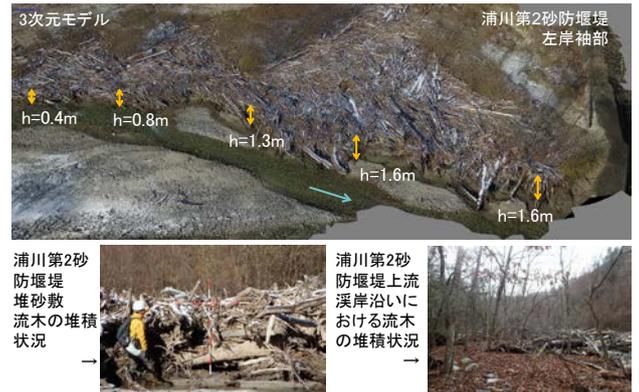
図-4 浦川第2砂防堰堤上流の堆積流木

浦川第2砂防堰堤上流の堆積流木は、主に広葉樹やスギの間伐木であり、流木の最大長は6m程度、太さは10～40cm程度であった。堆積流木の空隙はほとんど見られなかった(図4)。UAVによる撮影写真を用いた3次元モデルと現地調査結果をもとに流木の空間体積を計測したところ、浦川第2砂防堰堤の堆砂敷上の堆積流木量は1,960m<sup>3</sup>と推定された。砂防堰堤上流の河道を見ると、河道の湾曲部、溪岸沿いの立木に引っかかって堆積したと推察される堆積流木の塊が見られた(図4右下)。流木の長さや太さは、浦川第2砂防堰堤に堆積した流木と同様であった。流木の堆積は、とくに浦川第2砂防堰堤から上流1,800mの区間で顕著であった。
